VENTILAČNÍ ZVONY ČESKOSLOVENSKEHO OPEVNĚNÍ

LADISLAV ČERMÁK

2024

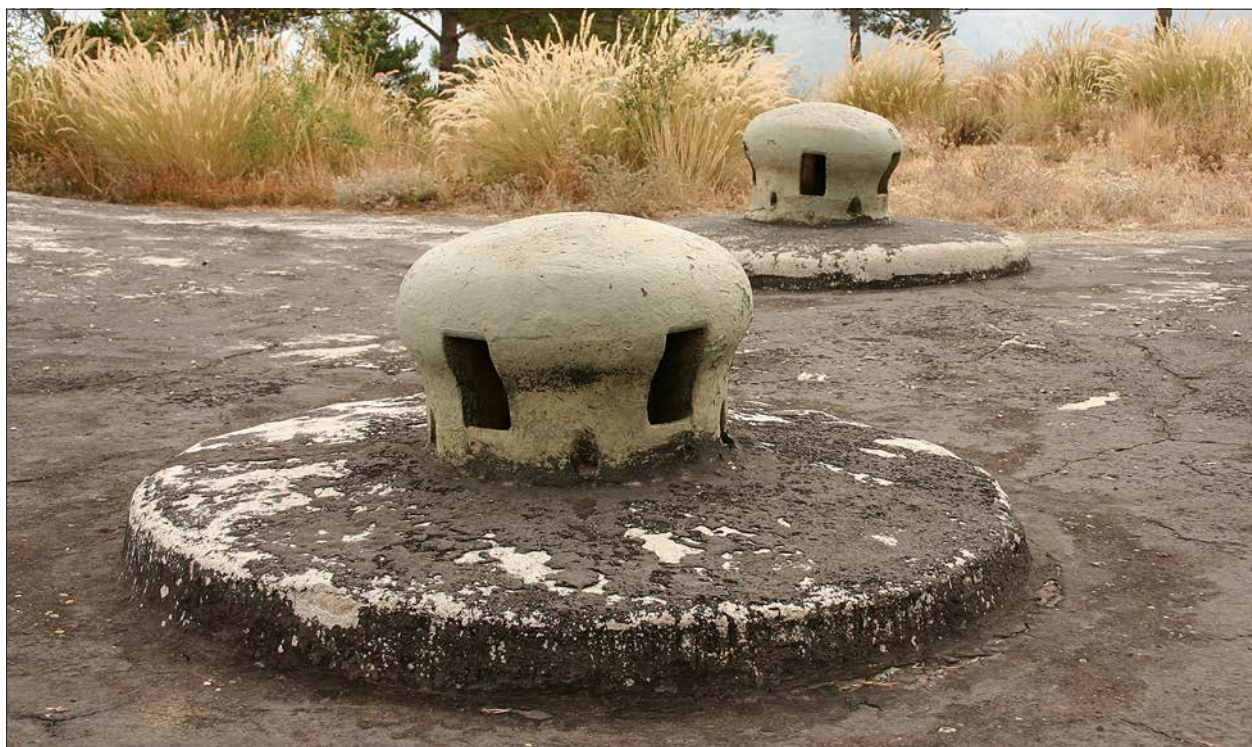
Dvojice ventilačních zvonů objektu B3 dělostřelecké tvrže L'Agaisen u Sospelu v Přímořských Alpách ve Francii. (2007, LČ)

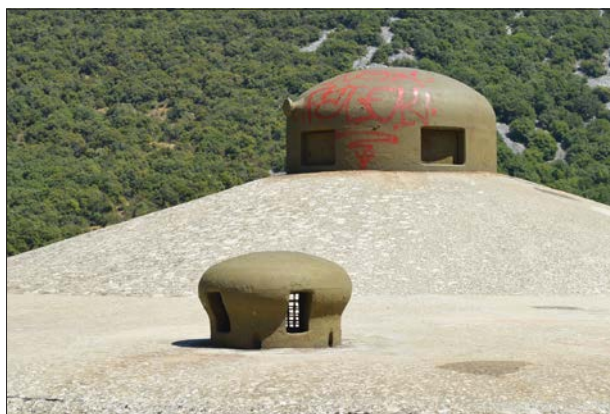
Ventilační zvon objektu B3 malé tvrže Col des Banquettes v Přímořských Alpách. (2014, MP)

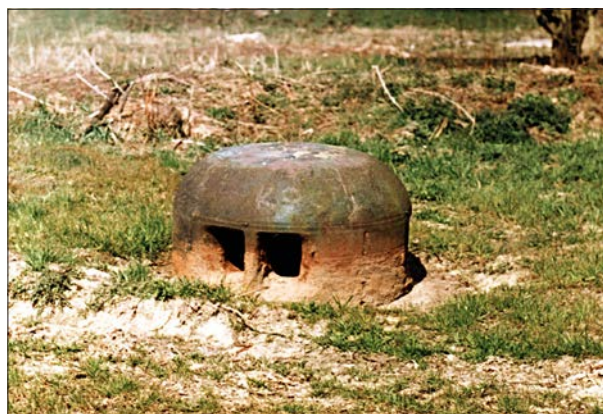
Německý ventilační zvon na jednom z objektů Meziříčího opevněného rajónu v Polsku. (1997, LČ)

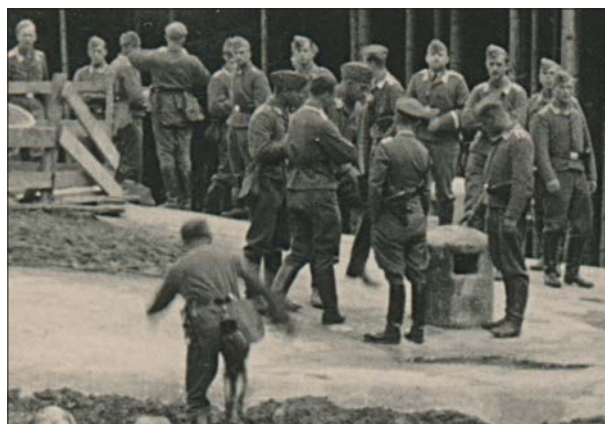
Ventilační zvon objektu MO-S 38 pro dělostřeleckou věž tvrze Smolkov. (LT)

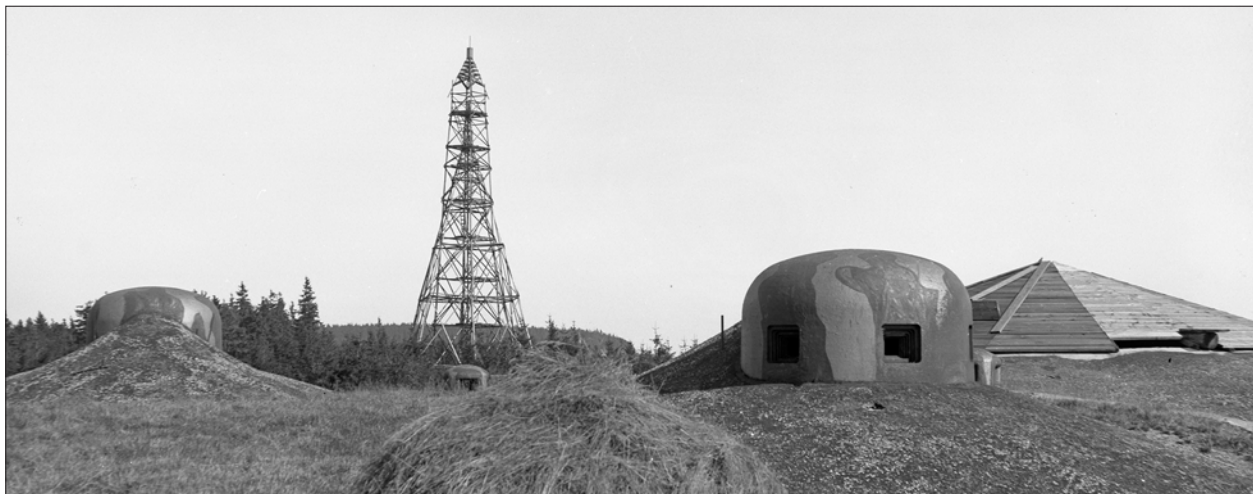
Fotografie zachycující všechny osazené pancéřové prvky na střeše objektu R-S 78 pro dělostřeleckou věž tvrže Hanička – evakuační ventilační zvon je přímo pod trigonometrickou věží, sací zvon vyčnívá napravo za pěchotním zvonem. (MPH)

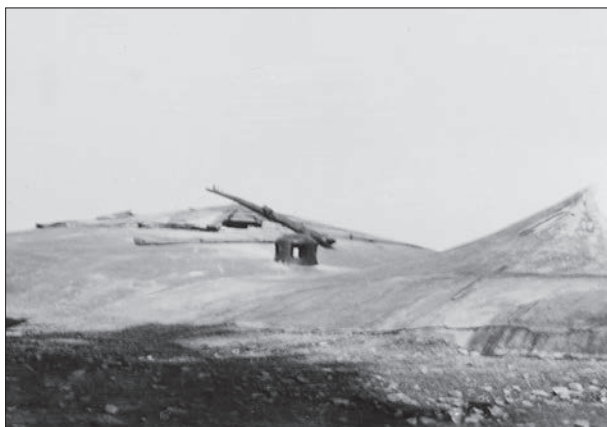
Jediná známá fotografie ventilačního zvonu (evakuačního) objektu K-S 22 tvrže Bouda. (LT)

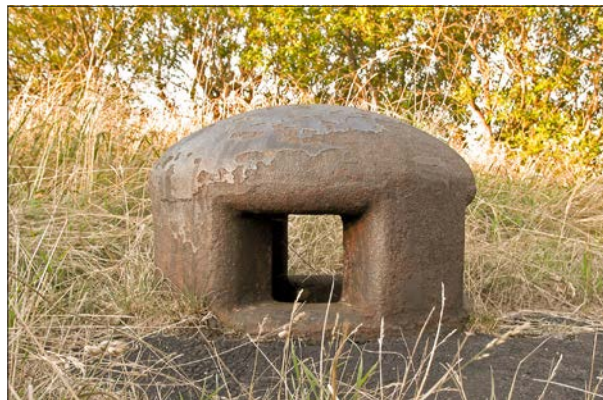
Stejný ventilační zvon jako na vedlejší fotografii, ale o šedesát pět let později. Na rozdíl od obou pancéřových zvonů zůstal na svém místě dodnes. (2003, LČ)

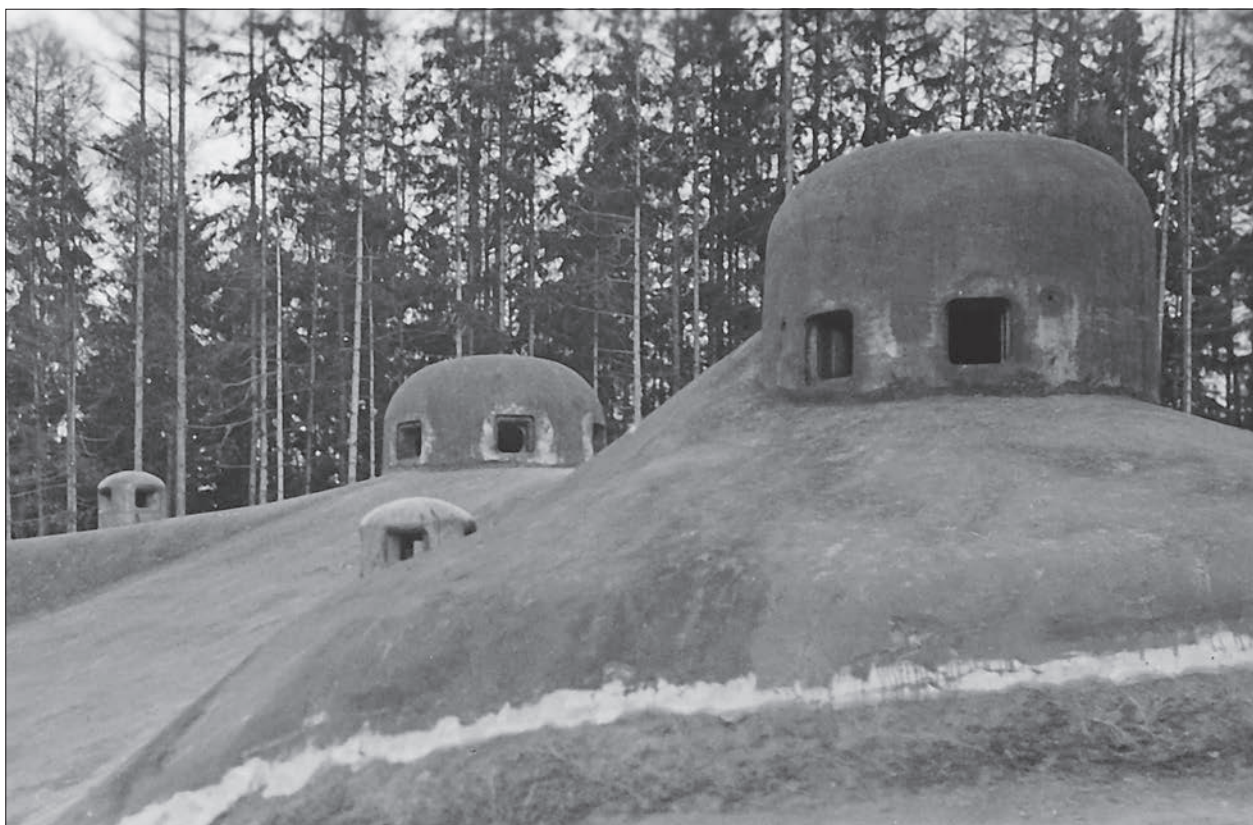
Pancěrové prvky na střeše pěchotního srubu MO-S 40 tvrže Smolkov. Vlevo jsou dva ventilační zvony středního typu, uprostřed zvon pro lehký kulomet a vpravo kopule pro těžký kulomet (na snímku chybí ještě druhá kopule a pozorovací zvon). (1938, LT)

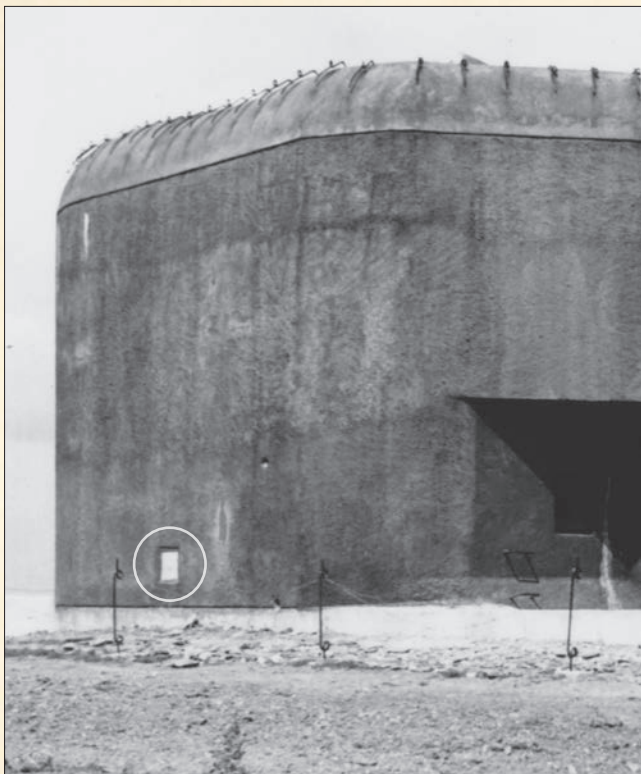
Otvor nasávacího kanálu vzduchu v zadní stěně pěchotního sruhu N-S 72 tvrže Dobrošov byl umístěn velmi nízko nad terénem. Vpravo je vyústění granátového skluzu a otvor pro periskop. (LČ)

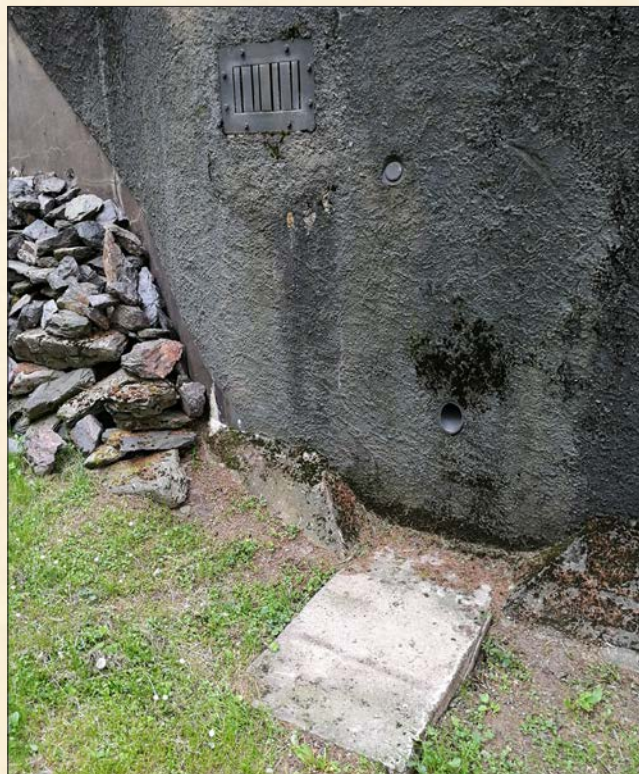
Granátovým skluzem byl chráněn i otvor pro nasávání vzduchu v pěchotním sruhu N-S 48 tvrže Skutina umístěný u paty záhozu zadní stěny. Ani zde nechybí otvor pro periskop. (2018, LČ)

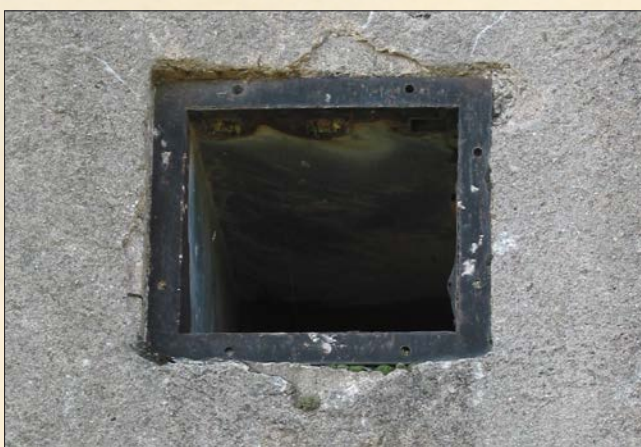
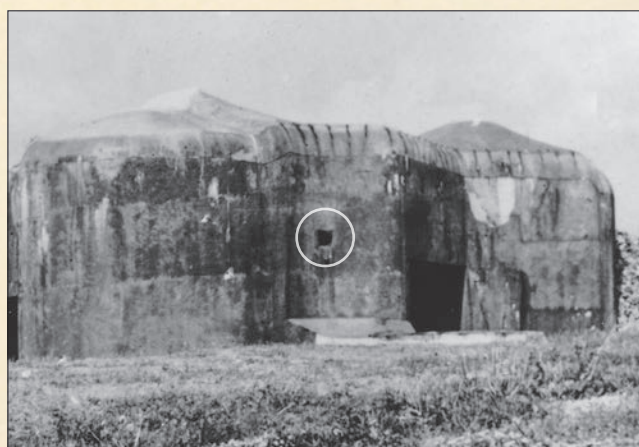
Otvor pro nasávání vzduchu ve stěně pěchotního sruhu N-S 73 tvrže Dobrošov byl naopak ve výšce téměř tří metrů nad terénem – vlevo detail oplechování vnější části sacího kanálu, vpravo pohled na umístění otvoru na dobové fotografii objektu N-S 73. (2003, LČ)

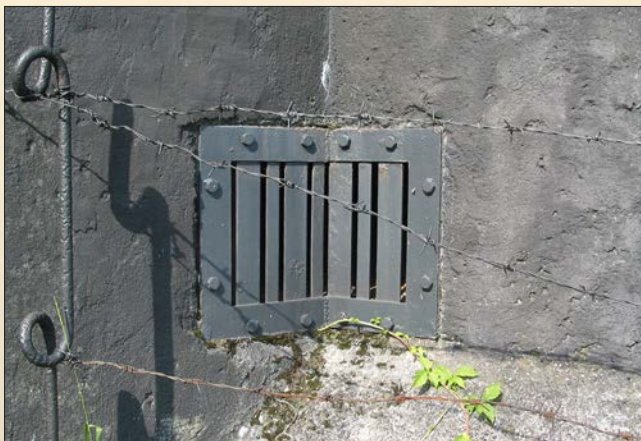
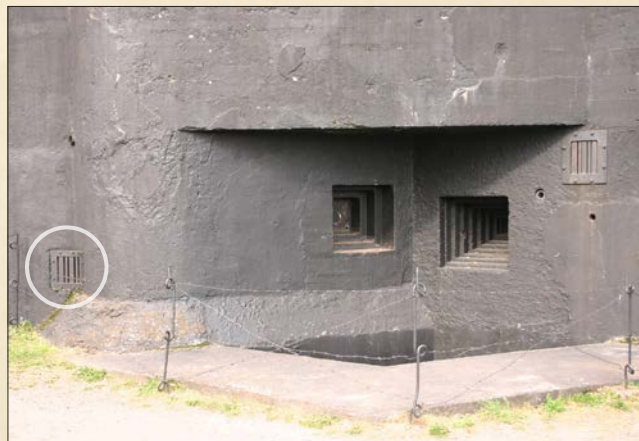
Otvor pro nasávání vzduchu v pěchotním sruhu T-S 73 tvrže Stachelberg byl umístěn velmi nízko nad terén, ale dosti nešikovně do místa zlomu stěny. Díky tomu by musela být krycí mřížka zalomená. (2003, LČ)

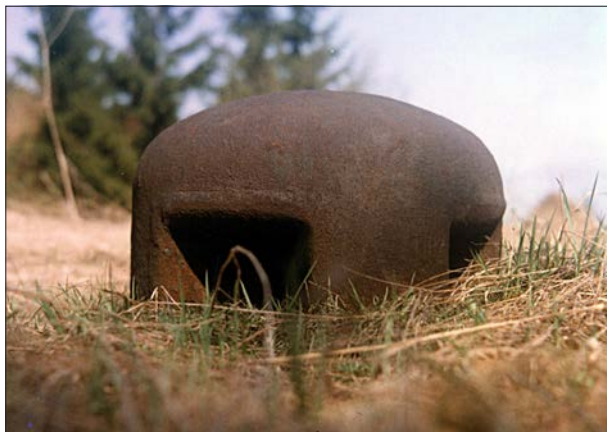
Jediný zachovalý ventilační zvon malého typu na střeše pěchotního srubu K-S 41 tvrže Adam. (AH)

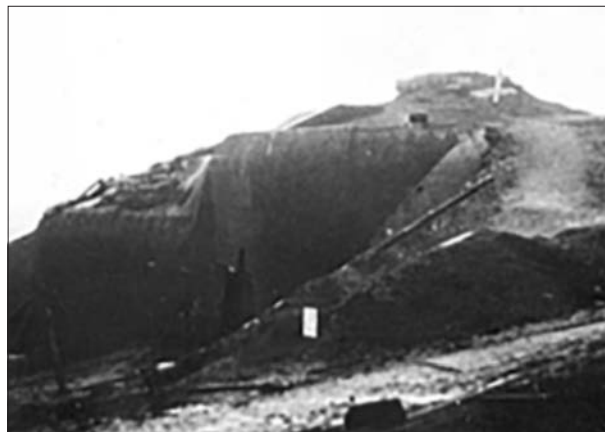
Nekvalitní fotografie pěchotního srubu K-S 41 tvrže Adam s rozeznatelným nasávacím ventilačním zvonem. (eBay)

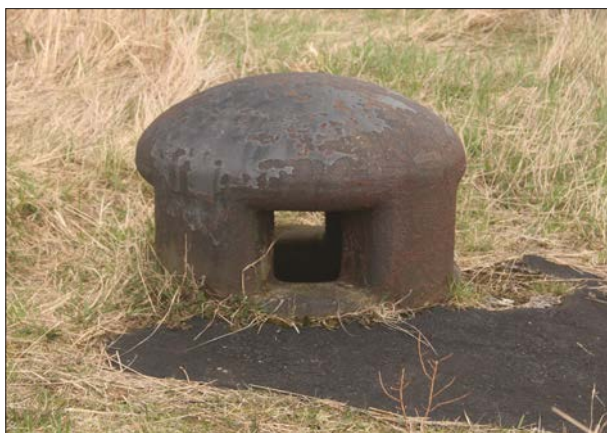
Střední typ ventilačního zvonu zachovalý na stropě pěchotního srubu K-S 10 tvrže Hůrka. (2012, LČ)

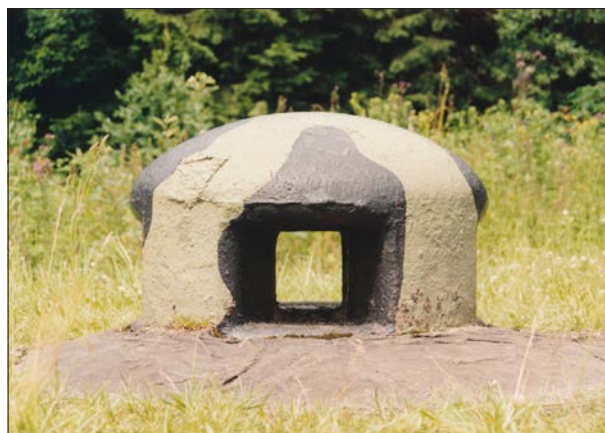
Střední typ ventilačního zvonu zachovalý na stropě pěchotního srubu R-S 76 tvrže Hanička. (2009, LČ)

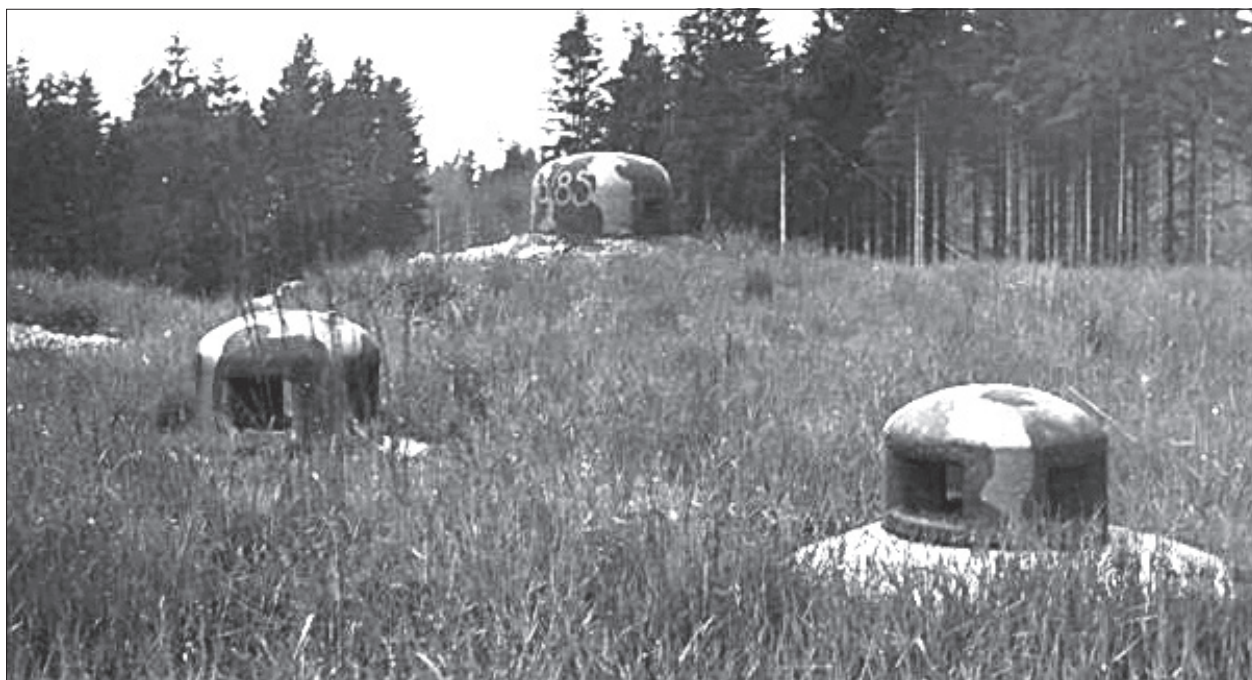
Zarostlá střecha vchodového objektu R-S 79a tvrže Hanička v období války. Na obou ventilačních zvonech (vlevo velký, vpravo střední typ) i na pěchotním zvonu (s německým evidenčním číslem) je dobře vidět původní maskovací nátěr. (eBay)

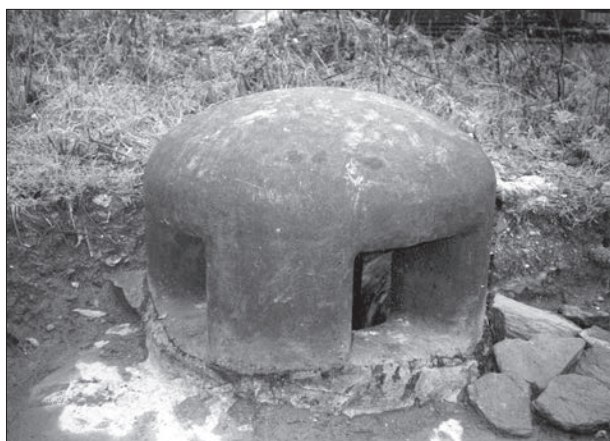
Jediný osazený a dochovaný ventilační zvon velkého typu na objektu R-S 79a na tvrzi Hanička. (JF)

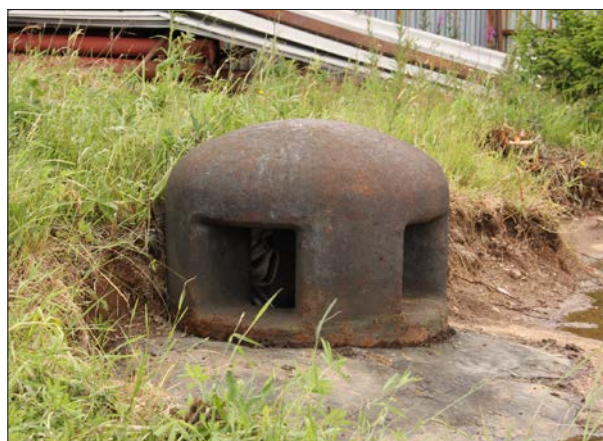
Stejný zvon jako na vedlejším snímku, ale fotografovaný o cca třicet let později. (2008, LČ)

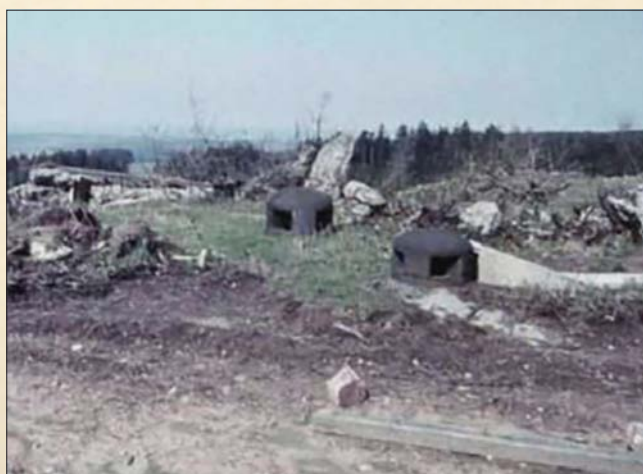
Vchodový objekt R-S 79a tvrze Hanička. Potrubí pro odtah výfukových plynů od motorů ve strojovně i zkaženého vzduchu z prostoru elektrárny byl zakončen ve dvou ventilačních zvonech na střeše objektu. (www.opevneni.cz)

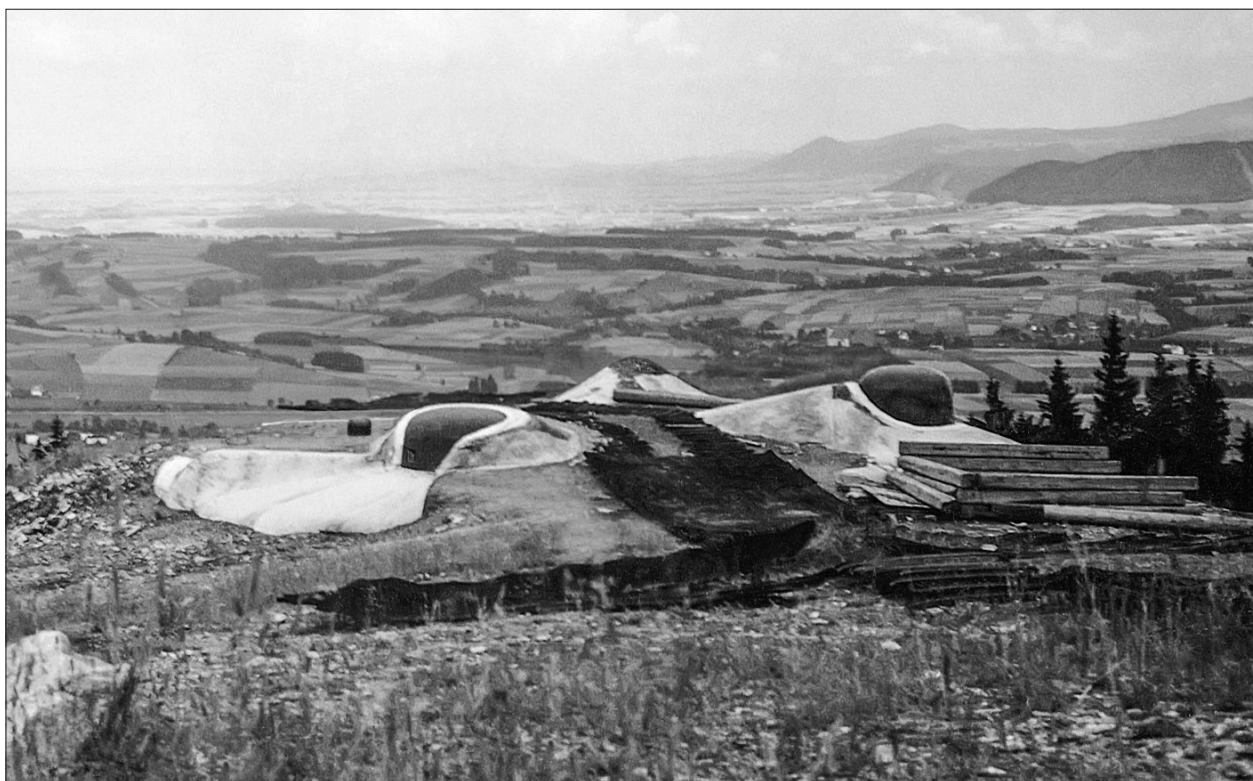
Vlevo je vidět jeden ze dvou osazených ventilačních zvonů malého typu na stropní desce pěchotního srubu K-S 23 tvrže Bouda. (1938, LT)

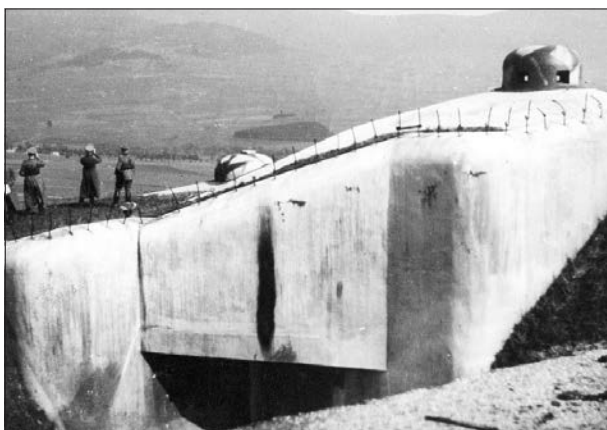
Jediná známá dobová fotografie pozorovatelny K-S 12b, na které je vidět sací ventilační zvon. (1938, MR)

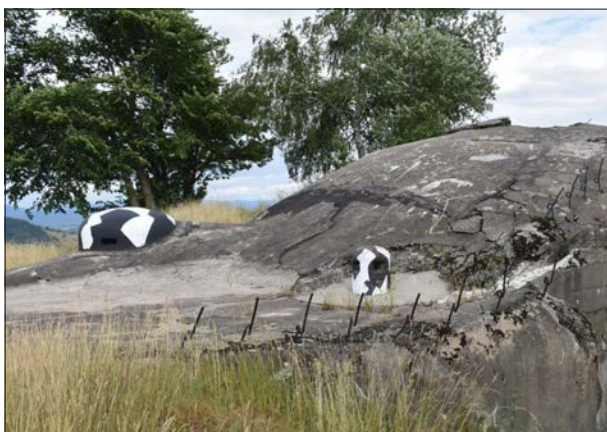
Pohled na stejný objekt o devět desetiletí později – chybějící ventilační zvon nahradila betonová maketa.

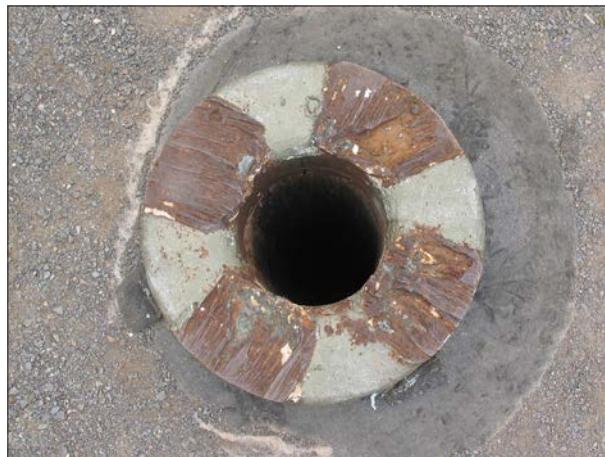
Pohled zhora na ventilační zvon objektu R-S 78 s uříznutým vrchlíkem. Velmi dobře je vidět pravidelné rozmístění trychtýřovitých otvorů pro přístup vzduchu do potrubí. (2003, LČ)

Podobným způsobem byla využita i dvojice ventilačních zvonů na vchodovém objektu R-S 79a. U zvonu středního typu došlo k odříznutí celého vrchlíku provedené stejným způsobem jako v případě zvonu na R-S 78, potrubí bylo využito k přivedení kabelů elektrické přípojky pro celou tvrz. I druhý zvon, jediný osazený zvon velkého typu, byl využit ke svodu kabelů, ale naštěstí nebyl nijak poškozen ani upraven. Díky tomu se do dnešní doby zachovaly ventilační zvony všech tří velikostí.

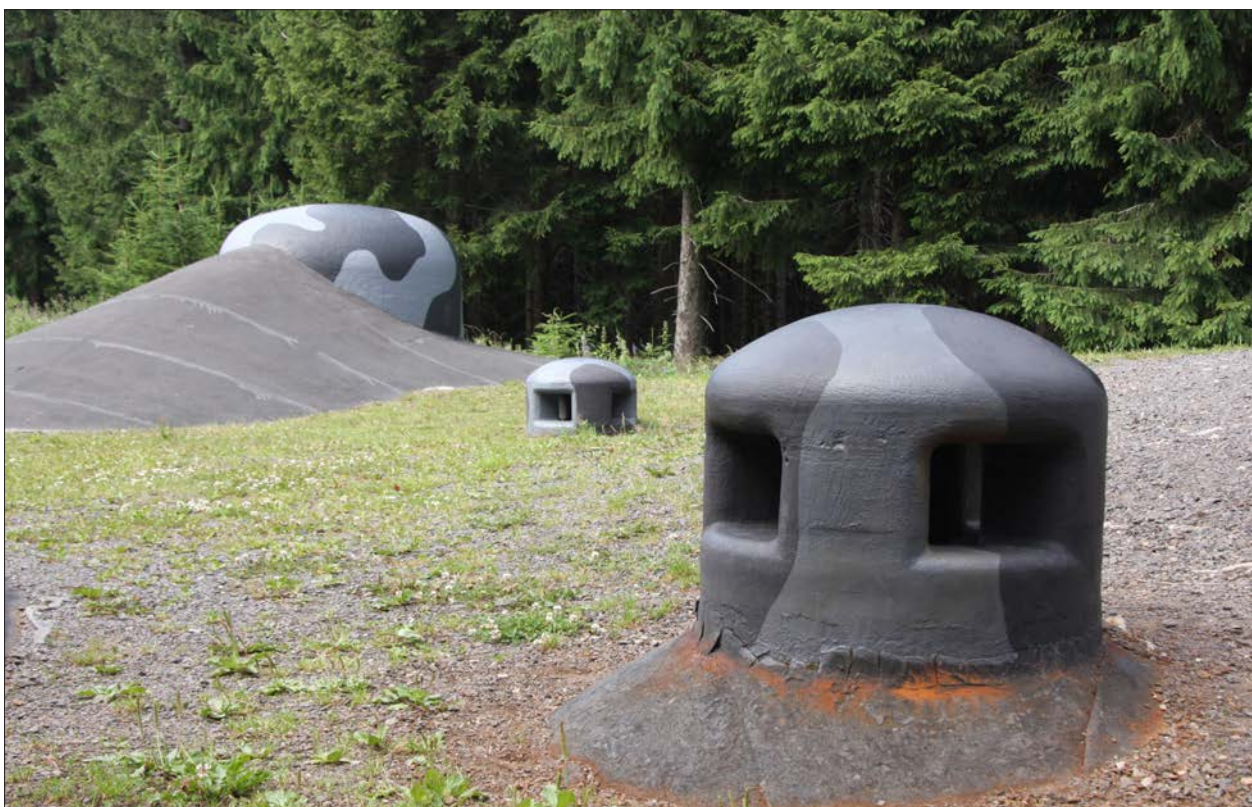
Dvojice zachovalých ventilačních zvonů středního typu na střeše objektu R-S 78 tvrže Hanička určeného pro osazení dělostřelecké věže RO. (2016, LČ)

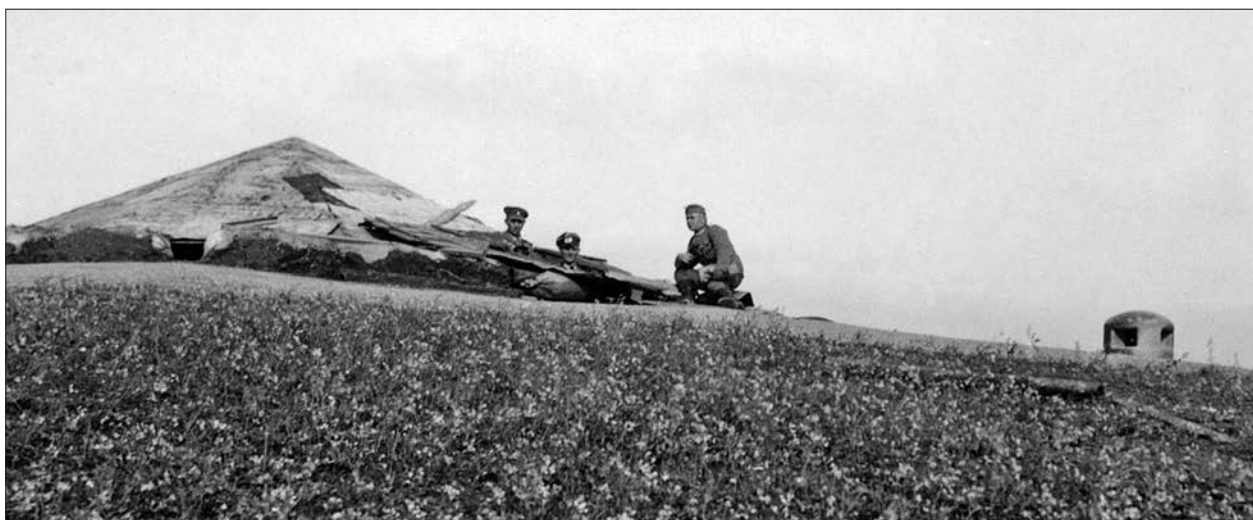
Pravděpodobně jediná dochovaná fotografie objektu K-S 12 tvrže Hürka, na které je vidět i (evakuační) ventilační zvon. (1938, LT)

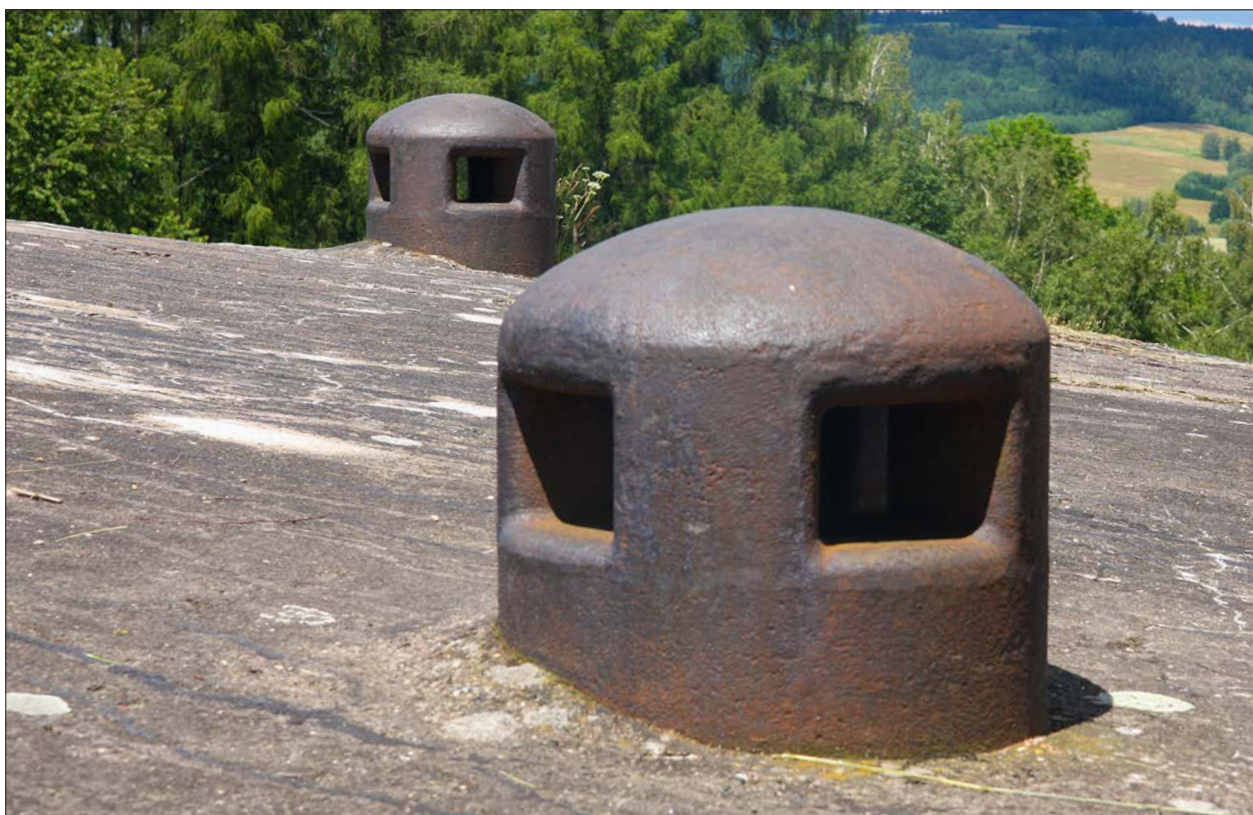
V objektech určených pro dělostřelecké věže byla vždy osazena dvojice ventilačních zvonů, přičemž jeden sloužil pro nasávání vzduchu a druhý pro evakuaci. Na fotografii jsou vidět oba zachované ventilační zvony objektu K-S 12 tvrze Hůrka – vpředu evakuační, vzadu sací. (2006, LČ)

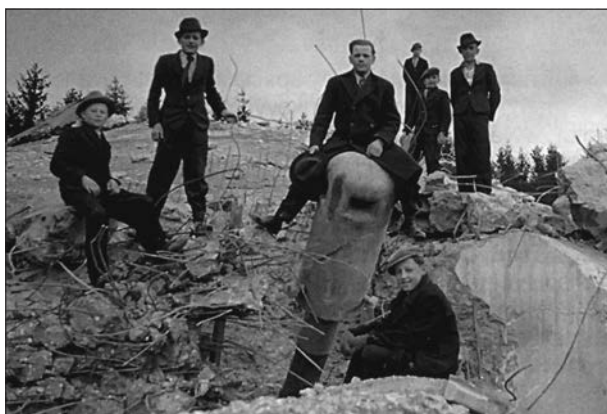
Vytržený ventilační zvon včetně potrubí na pozorovatelně MO-S 42 tvrže Smolkov. (Opevnění IV. sboru, 3. část)

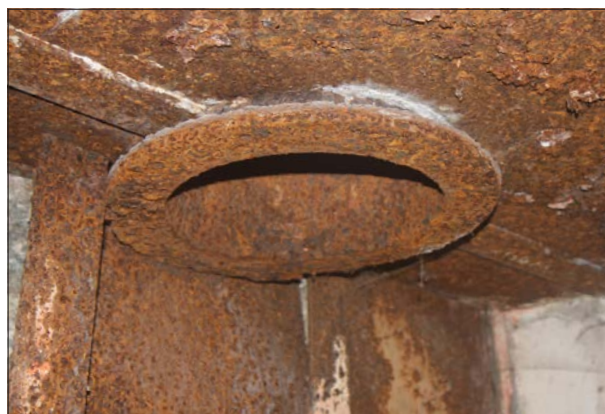
Příruba na konci potrubí sacího ventilačního zvonu v objektu K-S 10 tvrže Hůrka. (2016, LČ)

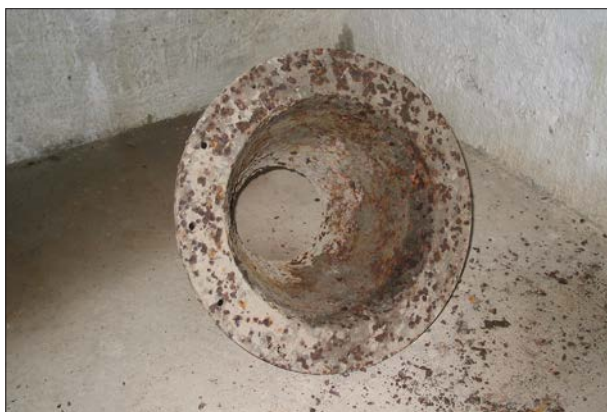
Spodní, rozšířená část potrubí s přírubou z ventilačního zvonu z objektu K-S 23 tvrže Bouda. (2002, LČ)

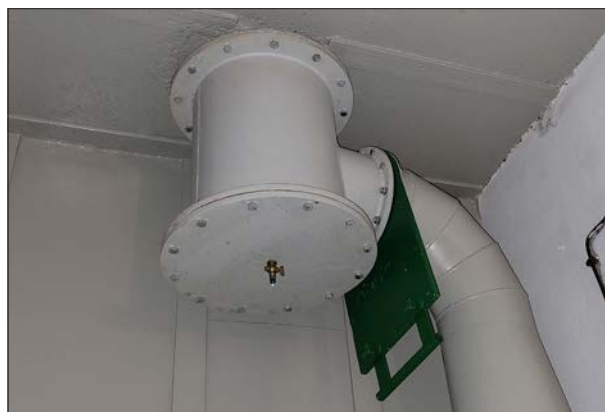
Propojení potrubí vnitřního rozvodu s potrubím sacího zvonu přes „T“ kus v objektu K-S 22 tvrže Bouda. (2023, LČ)

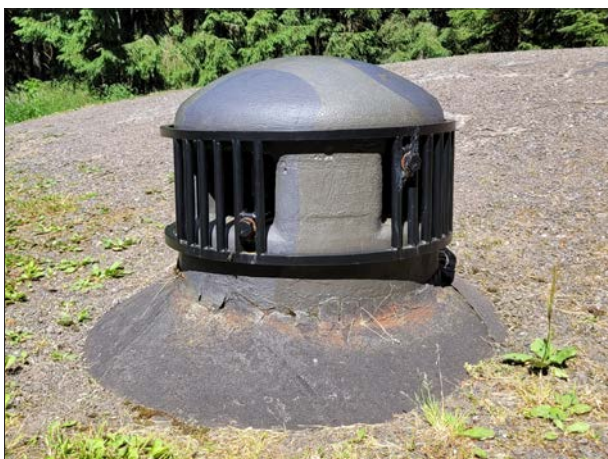
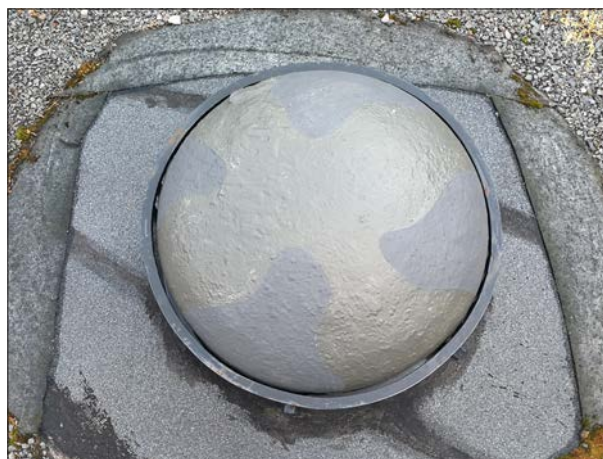
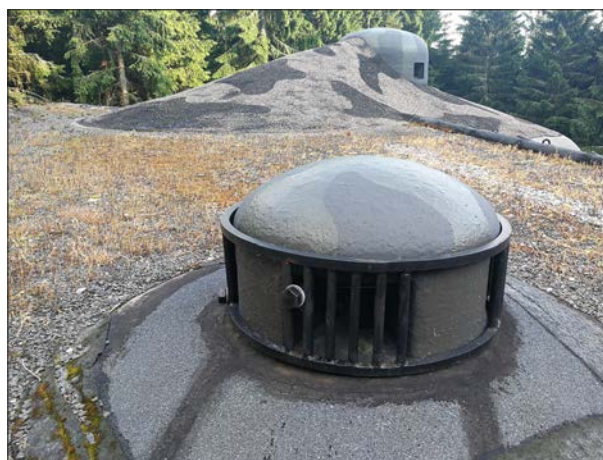
Detail repliky ochranné mříže vyrobené podle výkresu R 318 na objektech R-S 76 a 78 tvrže Hanička. (2019, 2023, LČ)

Rozměry ochranné mříže určené k ochraně ventilačního zvonu středního typu podle výkresu R 318.

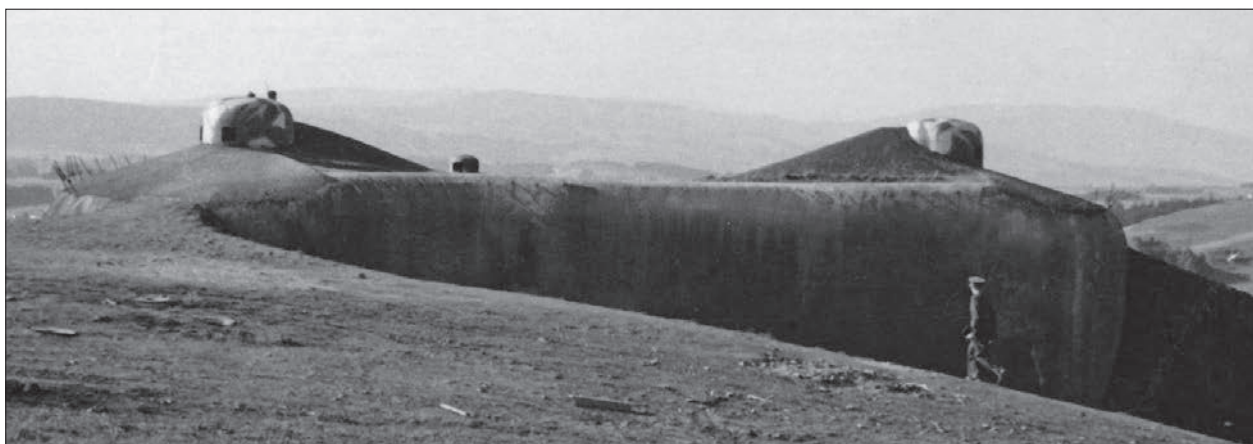
Pohled na střechu tvrzového pěchotního srubu K-S 13 tvrže Berghöhe (Hůrka). Mezi dvěma pěchotními zvony pro lehký kulomet je vidět nasávací ventilační zvon středního typu. (1938, LT)

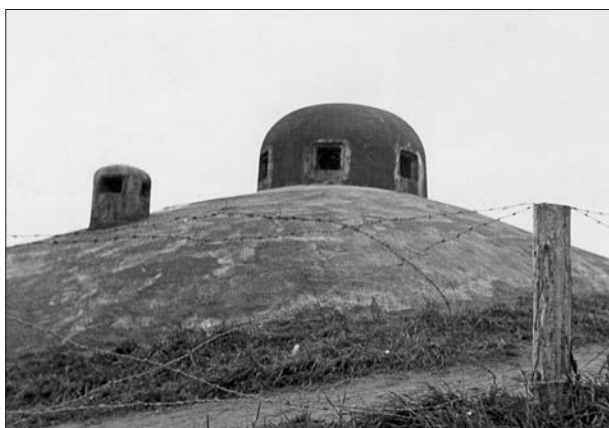
Ventilační zvon malého typu určený pro nasávání vzduchu pro pozorovatelnu MO-S 42 tvrže Smolkov. (1938, LČ)

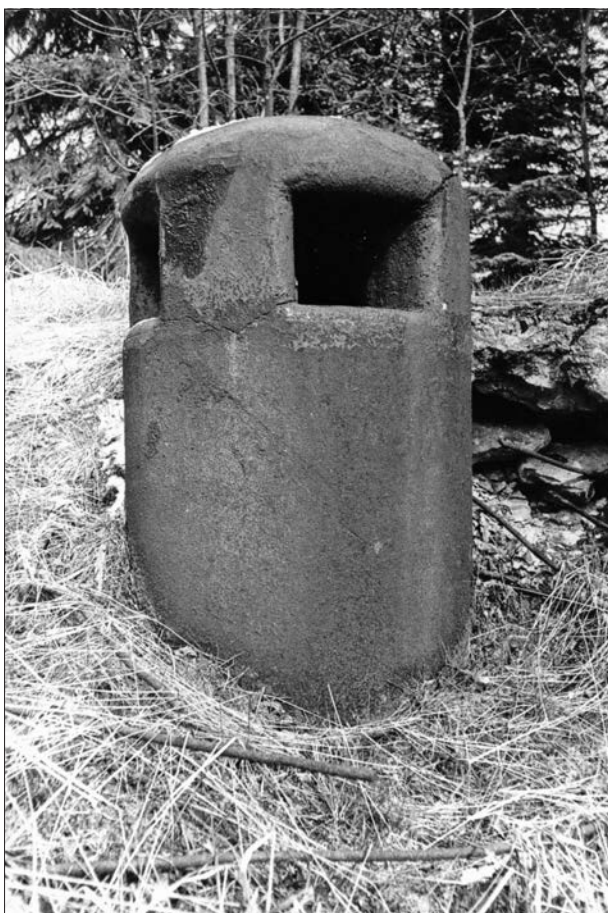
Obnažený ventilační zvon středního typu v pýchotním srubu R-S 80 tvrže Hanička. Dobře je vidět poškození zvonu způsobené německým odstřelováním objektu. (80. léta 20. století, OG)

| Objekt | Typ | Provedení | Výrobce | Využití ventilačního zvonu | Stav v roce 2023 |
|---|---|---|---|---|---|
| R-S 80 | S | A | BHST | sání vzduchu pro F v DP | zachován, poškozen ⁶⁾ , potrubí zabetonováno |

- ⁵⁾ Při úpravách v 80. letech byl zvon využit ke svedení kabelů do objektu.
- ⁶⁾ Poškození zvonu bylo způsobeno německým odstřelováním objektu v roce 1940.

Ventilační zvon na pěchotním srubu R-S 80 (poškozený zaválky) byl zabetonován včetně potrubí, jeho vrchní část byla opatřena izolací a zahrnuta zeminou.

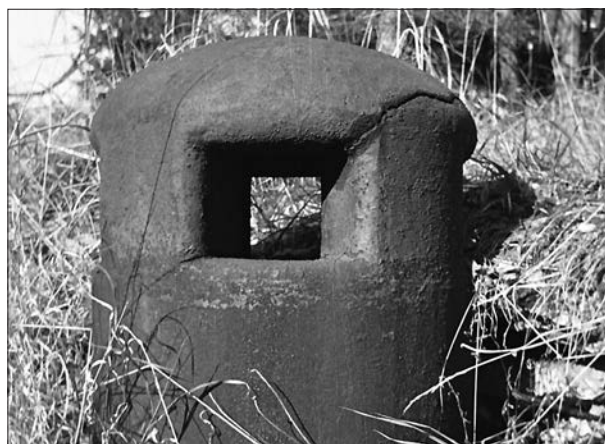
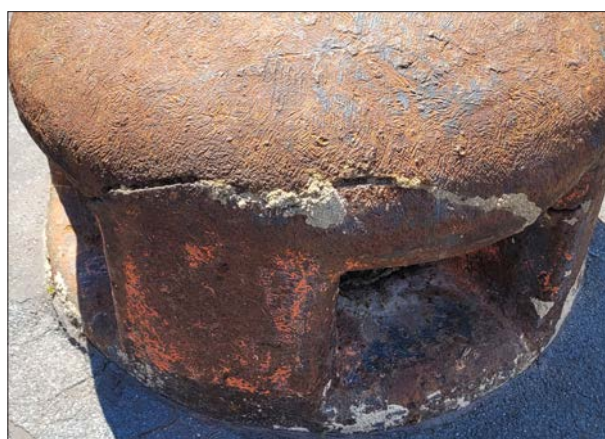
Detail praskliny vrchlíku téhož ventilačního zvonu – nahore na fotografii z roku 1986 (TS), dole stav zvonu v roce 2023 (LC).

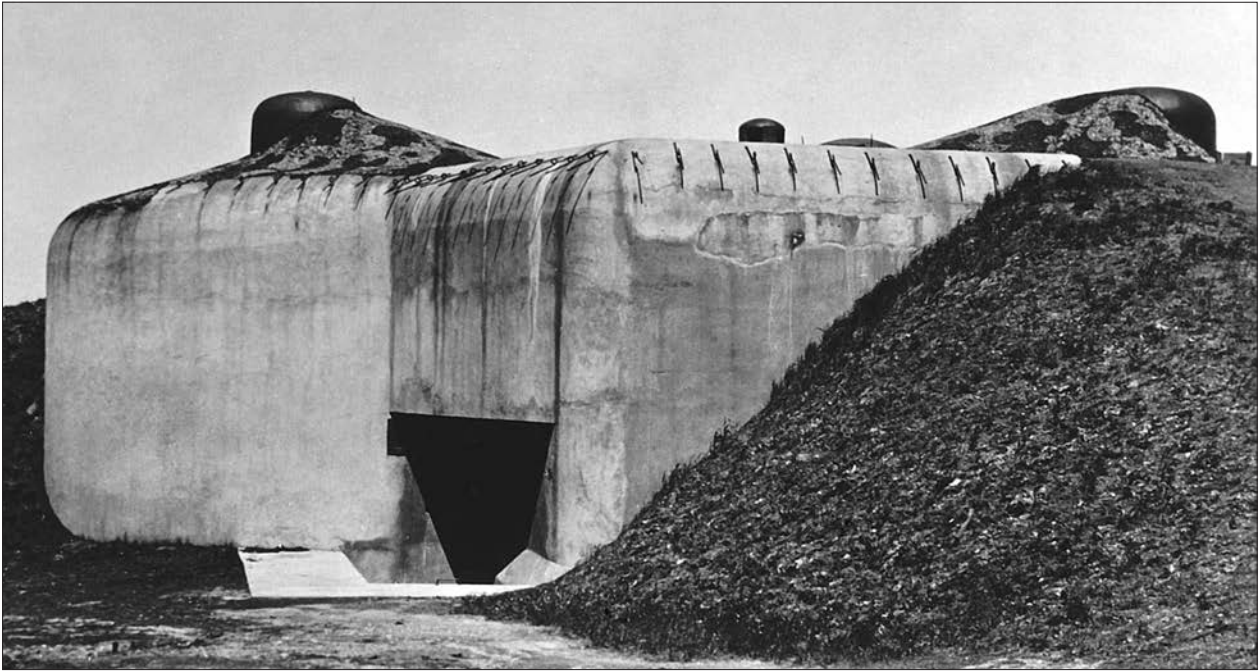
Pěchotní srub R-S 77 tvrže Hanička – na střeše objektu je vidět nasávací ventilační zvon. Vzhledem ke spádu a posunutí záhozu týlové stěny je zřejmé, že zde nebyl dostatečný prostor pro umístění nasávacího otvoru v zadní stěně. (1938, LČ)

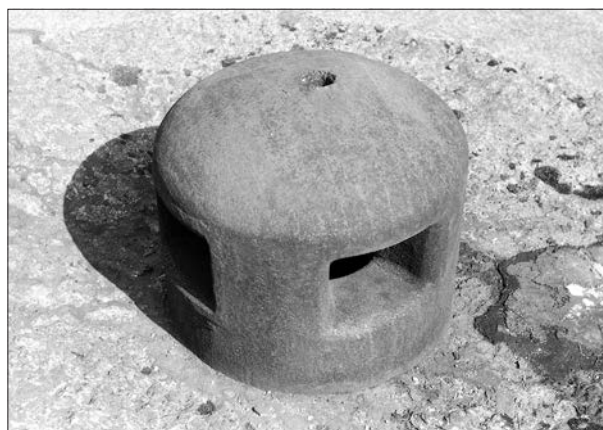
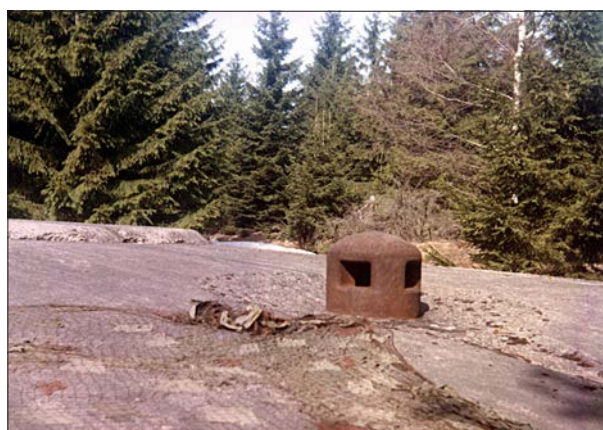
Ventilační zvony objektu K-S 42 pro dělostřeleckou věž na tvrzi Adam. Vlevo dobový snímek evakuačního zvonu (1938, LT), vpravo nahoře je sací zvon s průřezem ve vrchlíku (1992, TS) stejně jako na dolní fotografii, kde je vidět i maskovací síť, která byla začátkem 90. let minulého století rozprostřena na střeše objektu (AH).

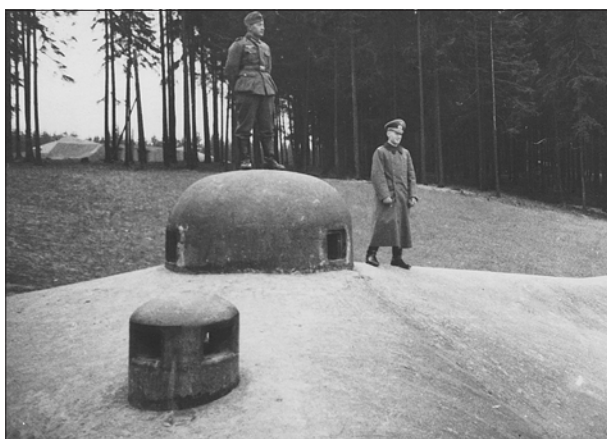
První ventilační zvony byly osazeny na objektech MO-S 40 a 42 na tvrzi Smolkov. Na fotografii je vidět nasávací ventilační zvon objektu MO-S 40. (1938, LT)

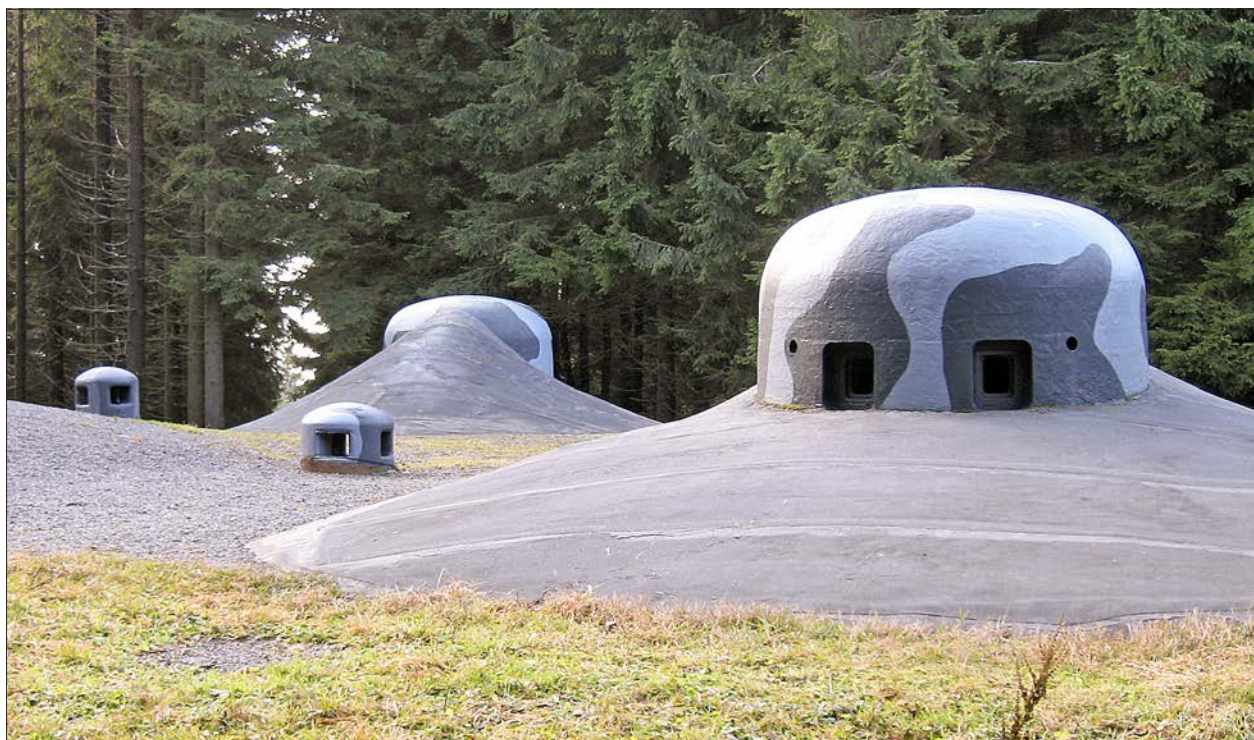
Porovnání velikosti pancéřových prvků na střeše objektu R-S 78 pro dělostřeleckou věž na tvrzi Hanička – vlevo dvojice ventilačních zvonů, vpravo kopule pro těžký kulomet a vzadu zvon pro lehký kulomet (vpředu). (2012, MPH)

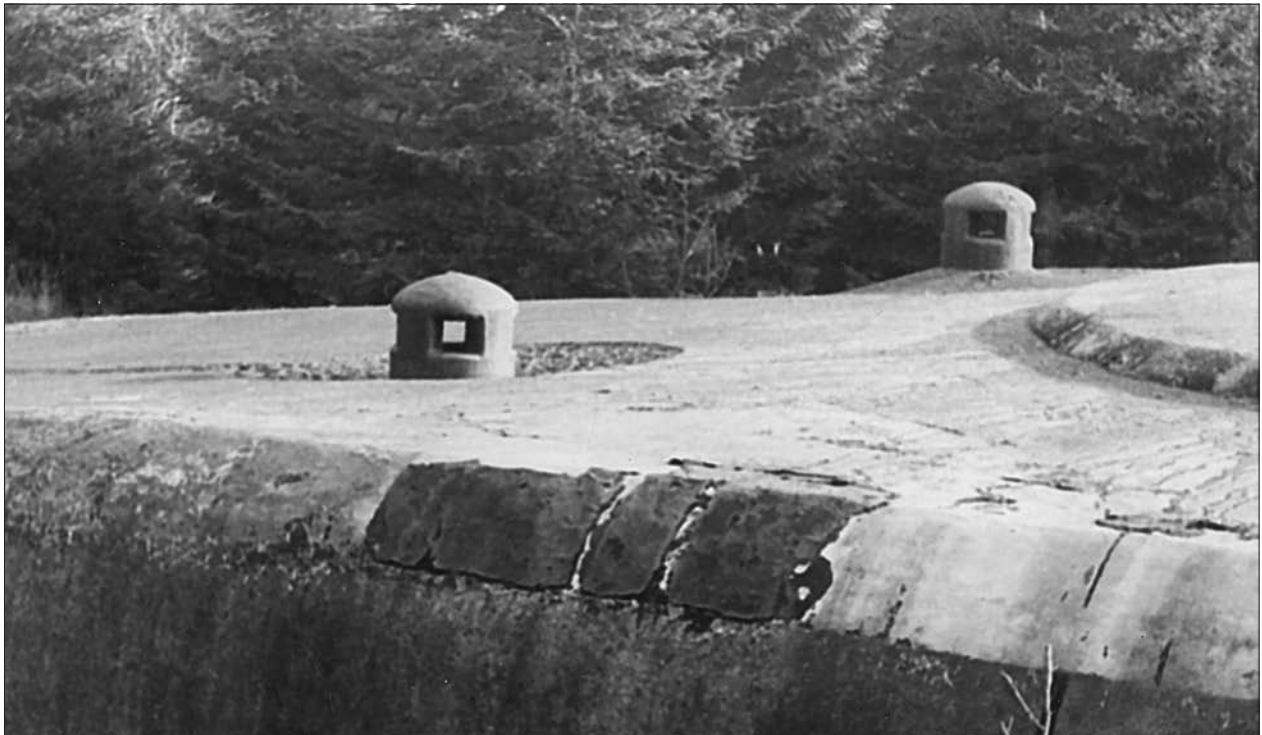
Ventilační zvony na střeše objektu K-S 42 tvrže Adam. Na fotografii je dobře patrné, že sací zvon je zapuštěn pod úroveň horní hrany stropní desky (trychtýřovitý prostor okolo zvonu včetně odvodňovací drážky byl zřejmě upraven až po betonáži objektu), naopak evakuační zvon je vyvýšen. (IF)

Ventilační zvon je mírně zapuštěn pod úroveň horní hrany stropní desky. Toto řešení bylo například použito u sacího ventilačního zvonu na objektu K-S 42 pro dělovou věž tvrže Adam.
