VENTILAČNÍ ZVONY ČESKOSLOVENSKEHO OPEVNĚNÍ

LADISLAV ČERMÁK

2024

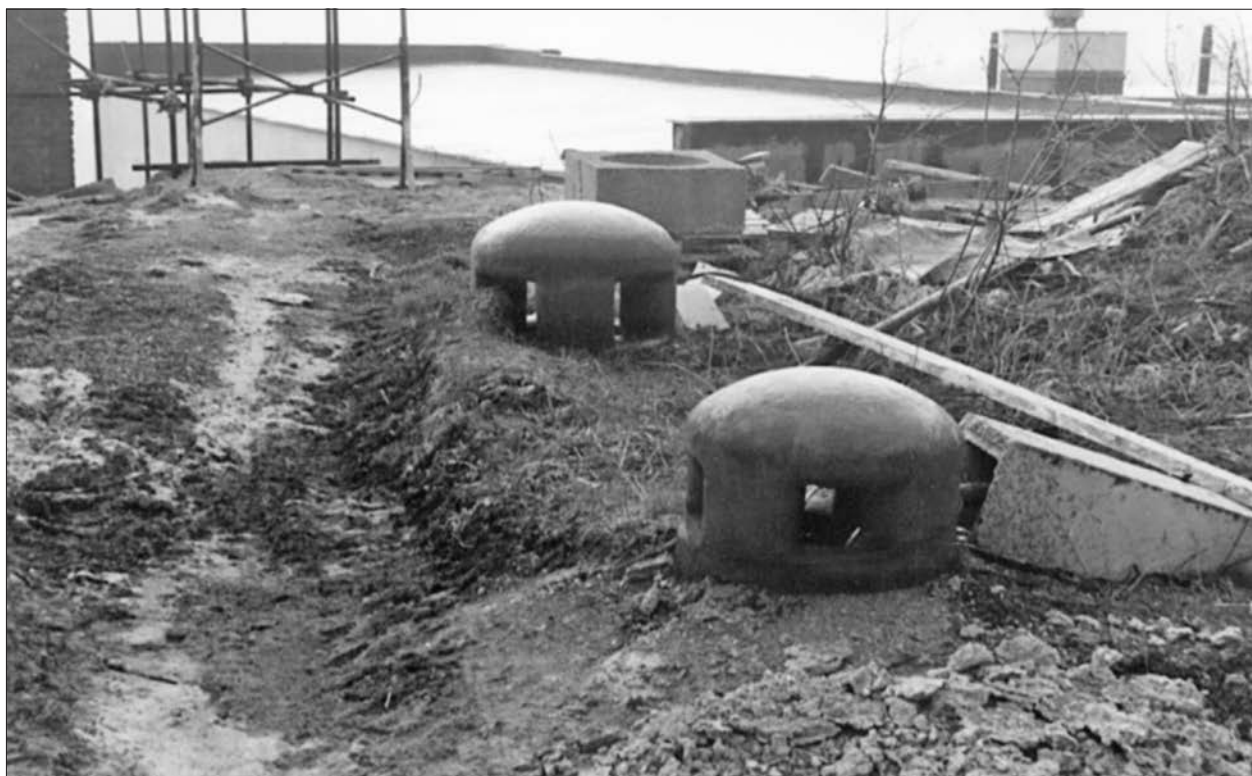
Pohled na oba evakuační zvony (vpředu střední, vzadu velký typ) vchodového objektu R-H-S 79a tvrže Hanička v době budování přístavby před objektem v rámci akce KAHAN v 80. letech (JF).

Podobným způsobem byla využita i dvojice ventilačních zvonů na vchodovém objektu R-S 79a. U zvonu středního typu došlo k odříznutí celého vrchlíku provedené stejným způsobem jako v případě zvonu na R-S 78, potrubí bylo využito k přivedení kabelů elektrické přípojky pro celou tvrz. I druhý zvon, jediný osazený zvon velkého typu, byl využit ke svodu kabelů, ale naštěstí nebyl nijak poškozen ani upraven. Díky tomu se do dnešní doby zachovaly ventilační zvony všech tří velikostí.

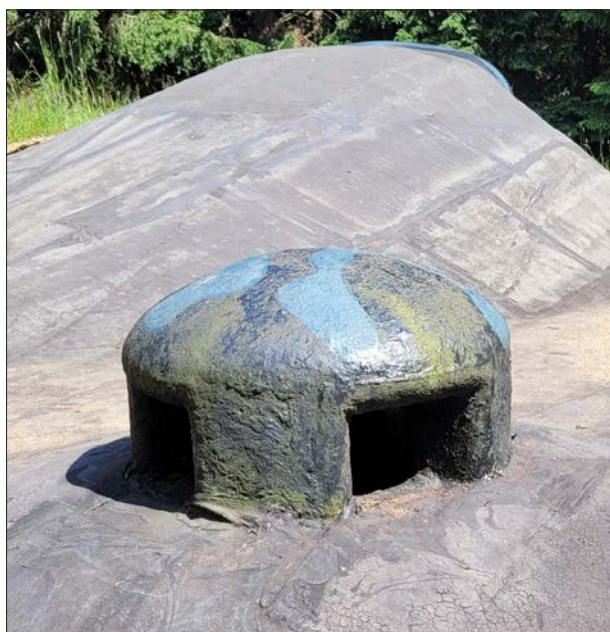
Ventilační zvon středního typu, zachovalý na střeše pěchotního srubu R-S 77 tvrže Hanička. Při přestavbě tvrže na objekt KAHAN byl zvon zaizolován a zahrnut zeminou. (2023, LČ)

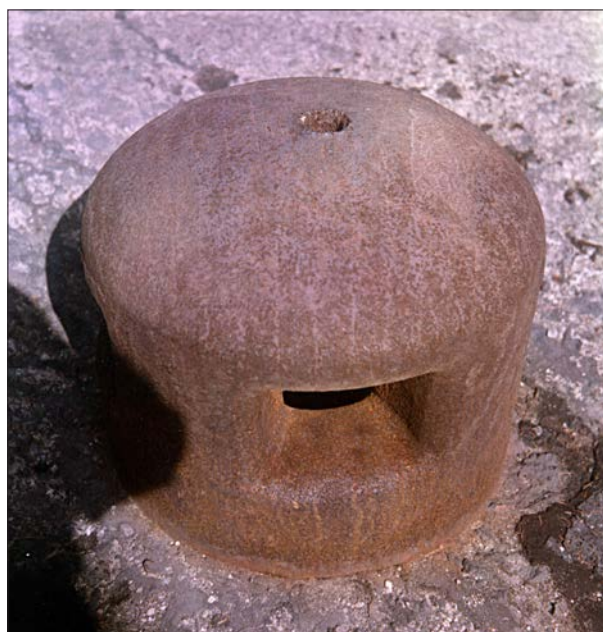
Sací ventilační zvon objektu K-S 42 tvrže Adam má ve vrchlíku průpal, pravděpodobně od kumulativní nálože. Zda-li byla nálož odpálena Němci nebo československými ženisty po válce není jisté, spíše se ale jedná o poválečný odpad. (AH)

Ventilační zvon je mírně zapuštěn pod úroveň horní hrany stropní desky. Toto řešení bylo například použito u sacího ventilačního zvonu na objektu K-S 42 pro dělovou věž tvrže Adam.

Ventilační zvony na střeše objektu K-S 42 tvrže Adam. Na fotografii je dobře patrné, že sací zvon je zapuštěn pod úroveň horní hrany stropní desky (trychtýřovitý prostor okolo zvonu včetně odvodňovací drážky byl zřejmě upraven až po betonáži objektu), naopak evakuační zvon je vyvýšen. (IF)

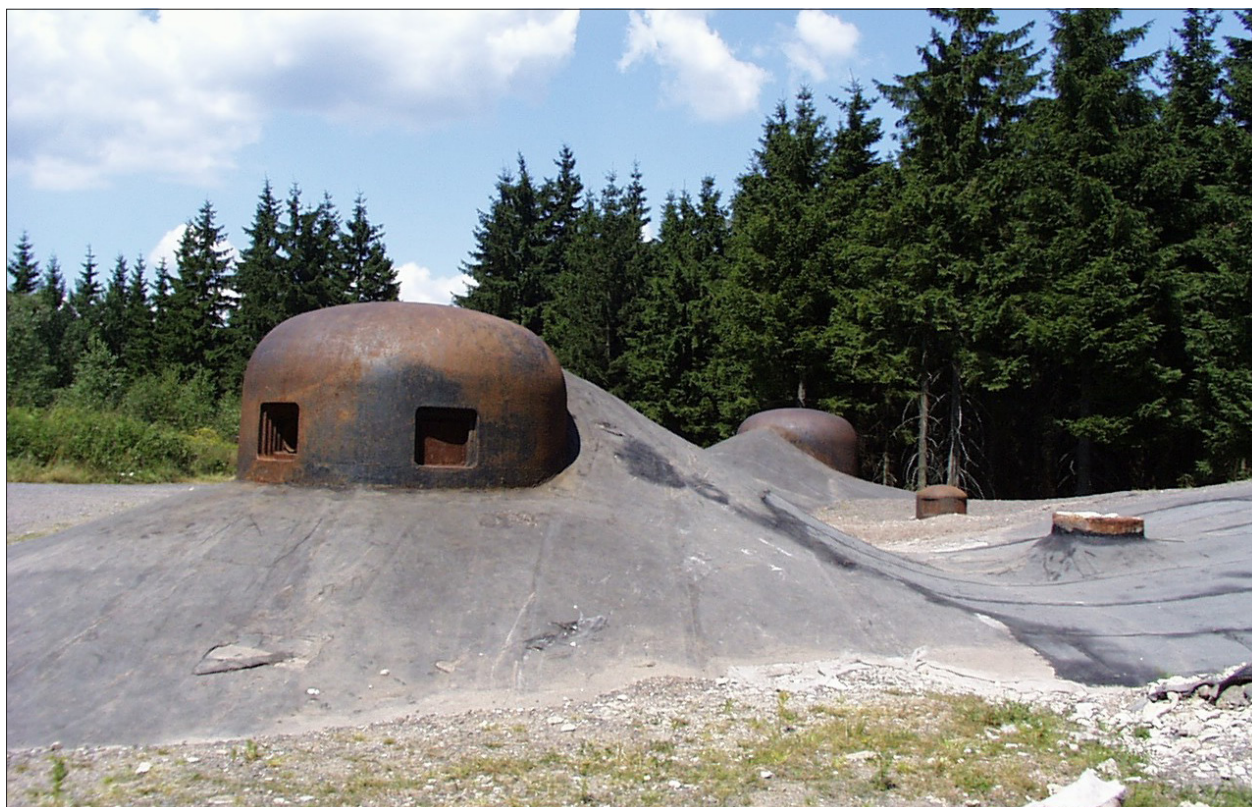
Pohled na všechny osazené pancéřové prvky objektu R-S 78 tvrze Hanička po odstranění betonové nástavby a zemní navázky. Vrchlík sacího ventilačního zvonu je odříznutý, otvory evakuačního zvonu jsou naopak zavařeny. (1999, BS)

Sací ventilační zvon na objektu R-S 78 pro dělostřeleckou věž na tvrzi Hanička přišel při přestavbě tvrže na chráněné pracoviště KAHAN v 80. letech minulého století o celou vrchní část, která byla uříznuta, aby mohla být potrubím svedena do objektu kabeláž z vysílače. V roce 2006 proběhl nepříliš úspěšný pokus o dobetonování chybějící části zvonu, akci se ale nepodařilo dotáhnout do zdárného konce. Na jaře 2011 byla ve firmě ŽĐAS, a. s. ve Žďáru nad Sázavou odlita 600 kg vážící replika chybějícího vrchlíku ventilačního zvonu středního typu určená k osazení na objektu R-S 78. K osazení došlo ještě v říjnu téhož roku. Fotografie převzaty se souhlasem Muzea Pevnost Hanička z jejich facebookové stránky.

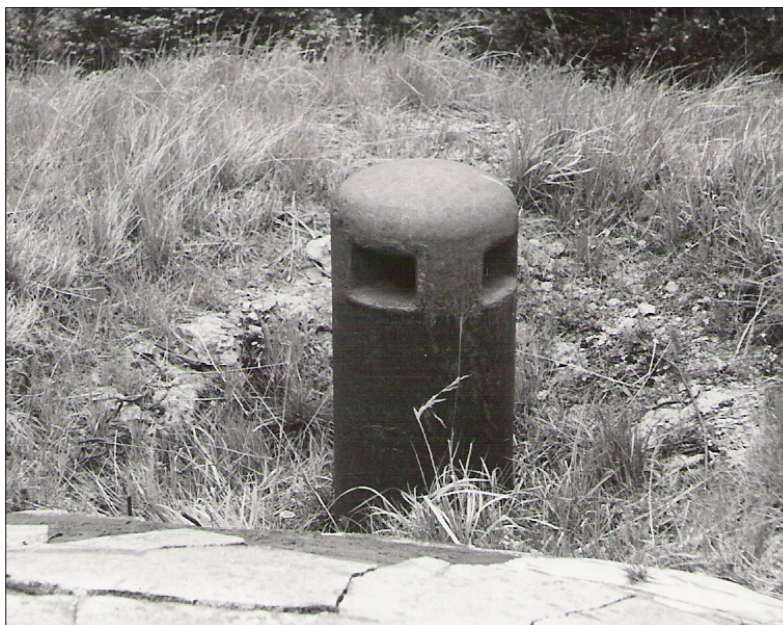
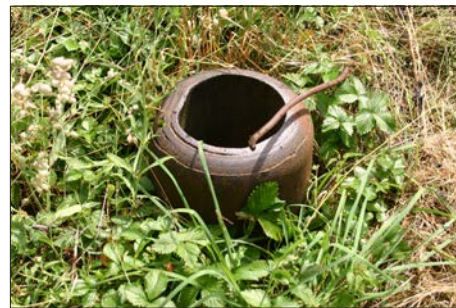
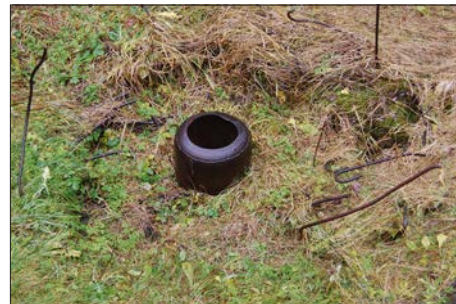
Unikátní fotografie ventilačního zvonu malého typu na střeše pěchotního srubu K-S 23 tvrže Bouda v roce 1961, kdy byl zvon ještě stále na svém místě (foto Josef Durčák, sbírka MP). Vpravo jsou zbytky ocelového potrubí, které na místě zbyly dodnes. (LČ, MP)

Zajímavý, a do nedávné doby neznámý, je příběh evakuačního ventilačního zvonu na objektu K-S 23 na tvrzi Bouda. Podle dochované fotografie víme, že tento zvon byl ještě v roce 1961 na svém místě, přičemž druhý, sací, zvon na stejném objektu již chyběl, protože byl (patrně) vytržen již na počátku okupace. Kdy přesně byl tento zvon z objektu odstraněn a odvezen není známo, jisté je, že v 80. letech zde již nebyl.⁸⁵⁾

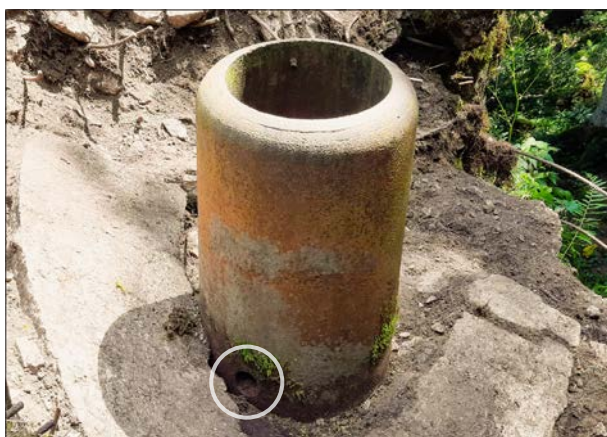
Ocelové potrubí, které zůstalo ve stropní desce pěchotního srubu K-S 21 na tvrzi Bouda po vytržení ventilačního zvonu. V dolní části je dobře patrný otvor pro jeden z trojice šroubů, kterými bylo potrubí uchyceno ke zvonu. (2024, LT)

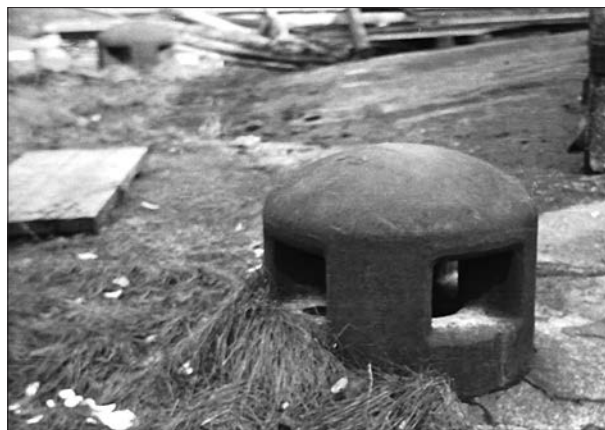
V roce 1986 byly ještě oba ventilační zvony na objektu R-S 78 na svém místě. (1986, TS)

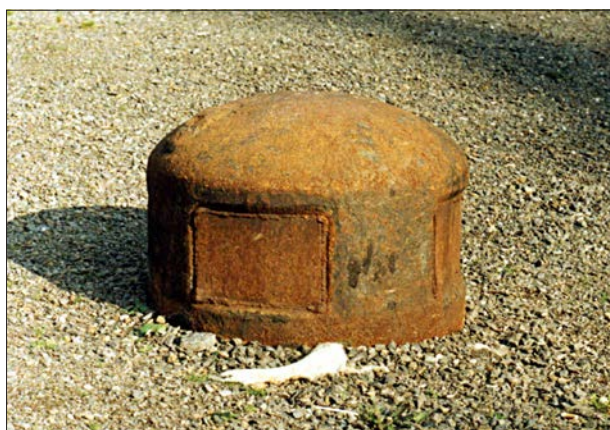
Evakuační zvon objektu R-S 78 se zavařenými otvory. Tato úprava byla provedena při přestavbě objektu při akci „KAHAN“. (1998, LČ)

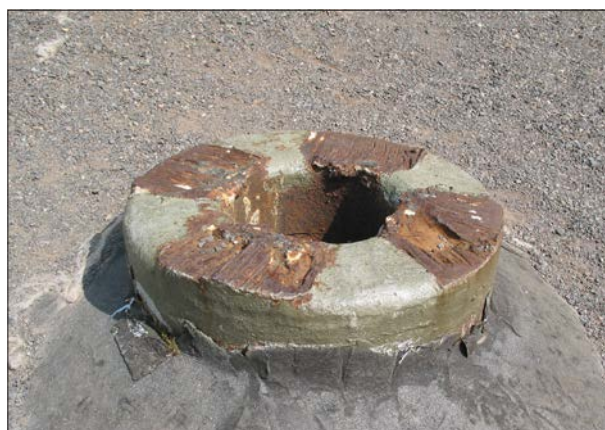
U druhého ventilačního zvonu na téže objektu byl odříznut celý vrchlík, aby tudy bylo možné snadněji svést kabely do objektu. (2003, LČ)

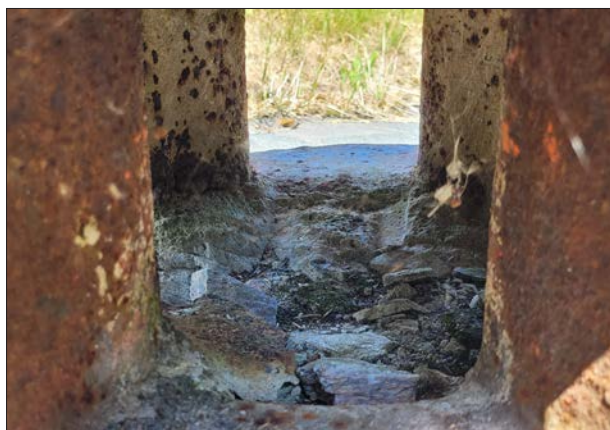
Pohled na zabetonované potrubí ventilačního zvonu na pěchotním sruhu R-S 80. (2023, LČ)

Ventilační zvon na pěchotním srubu R-S 80 (poškozený zaválky) byl zabetonován včetně potrubí, jeho vrchní část byla opatřena izolací a zahrnuta zeminou.

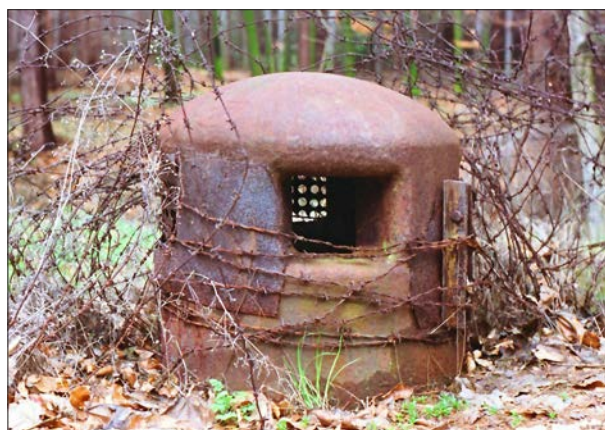
Ventilační zvon na objektu MO-S 38 na tvrzi Smolkov byl v poválečném období ovinut plechem s průduchy a omotán ostnatým drátem. (TS)

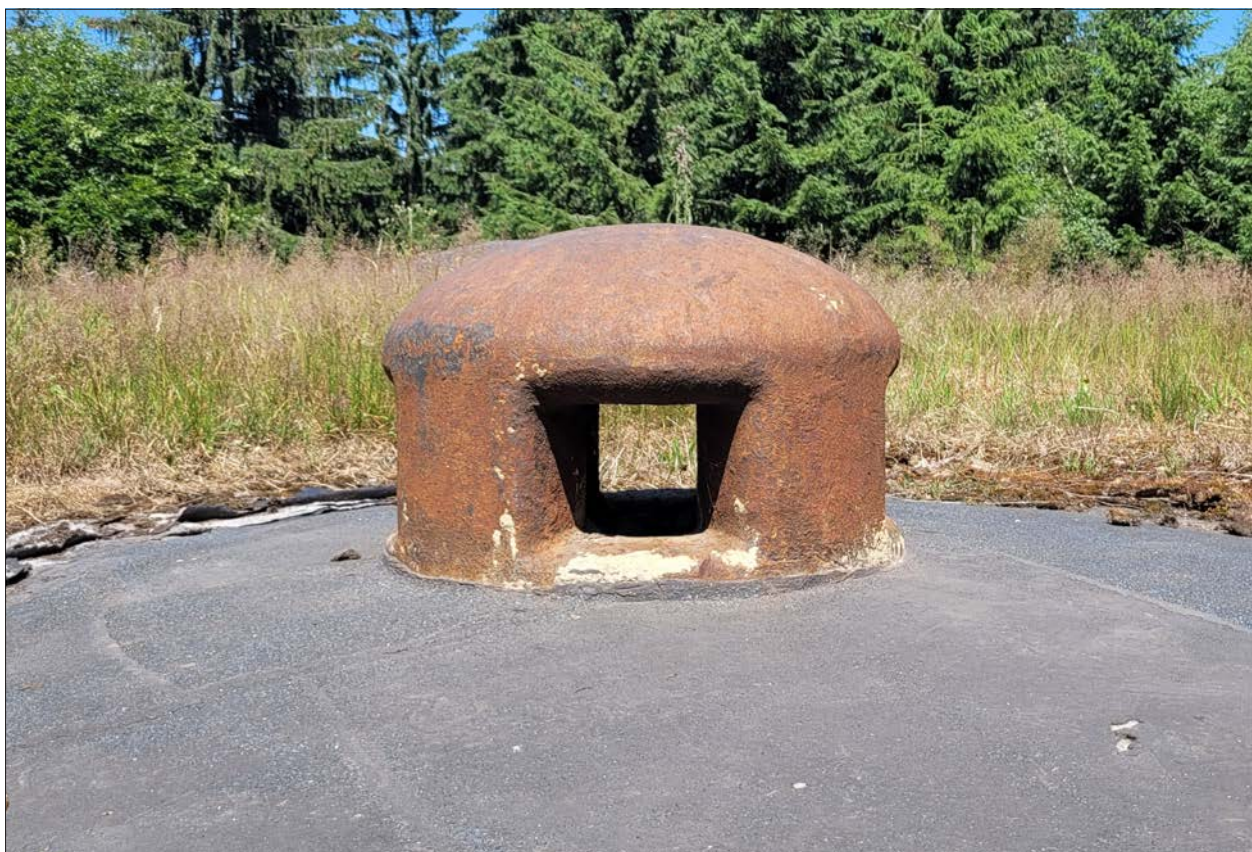
Jednoznačně nejzajímavější byly osudy ventilačních zvonů na objektech tvrze Hanička. Dobrým příkladem je ventilační zvon středního typu na pěchním srubu R-S 80, který byl za války poškozen, v 80. letech při úpravách objektu v rámci akce KAHAN byl zabetonován, zaizolován a zavezen zeminou a nakonec, v roce 2019, opětovně odhalen. (2023, LČ)

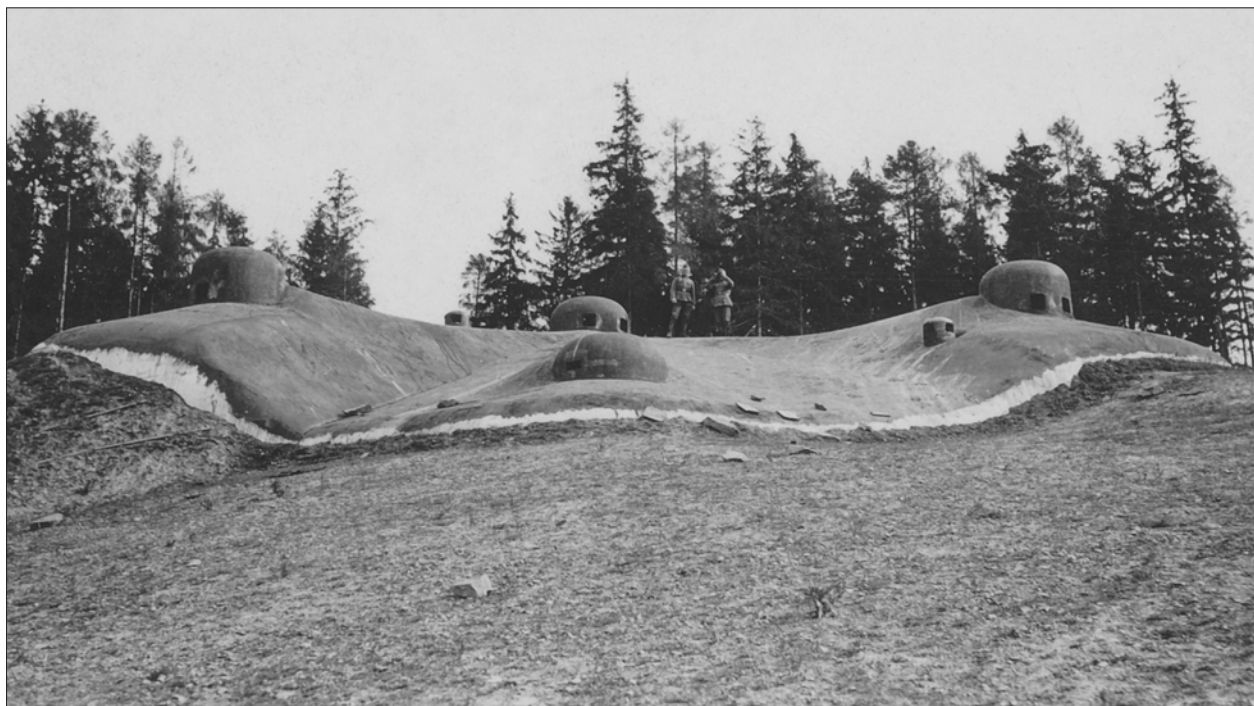
Potrubí v objektu MO-S 40 na tvrzi SMOLKOV

Jedním z nejčastěji fotografovaných objektů čs. těžkého opevnění se stal pěchotní srub MO-S 40 na Smolkově. Díky početným návštěvám německých vojáků i místního obyvatelstva se dochovalo velké množství fotografií. Objekt je zajímavý především svou členitou střechou, jejíž křivky dávají objektu nezaměnitelnou podobu. Na většině záběrů jsou zachyceny i oba osazené ventilační zvony (sbírka Luboše Trkovského).

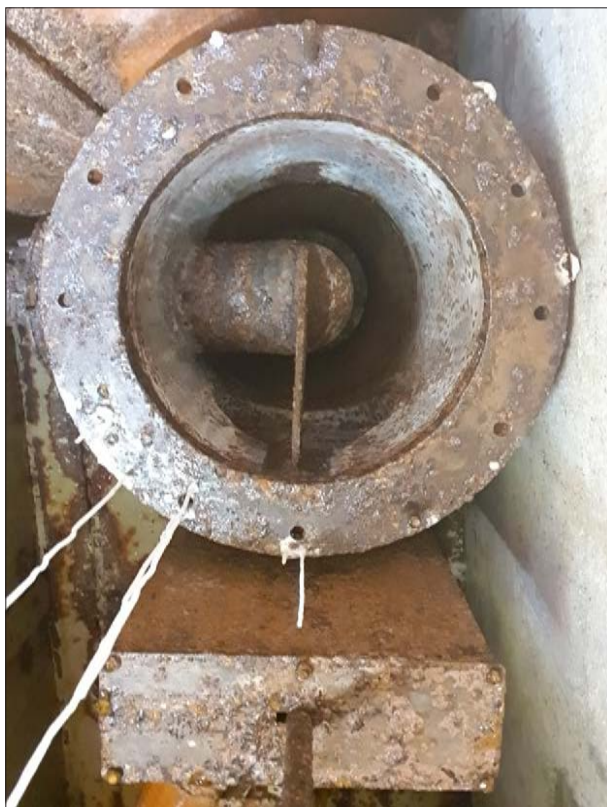
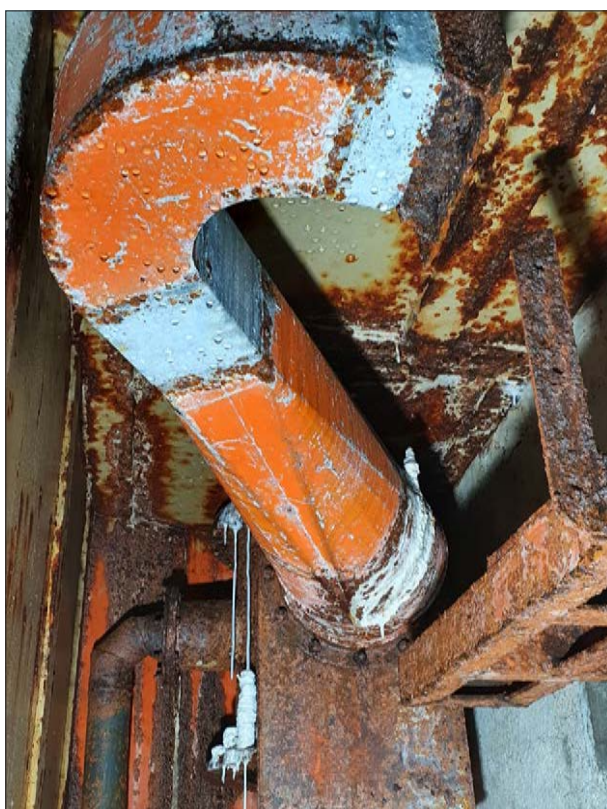
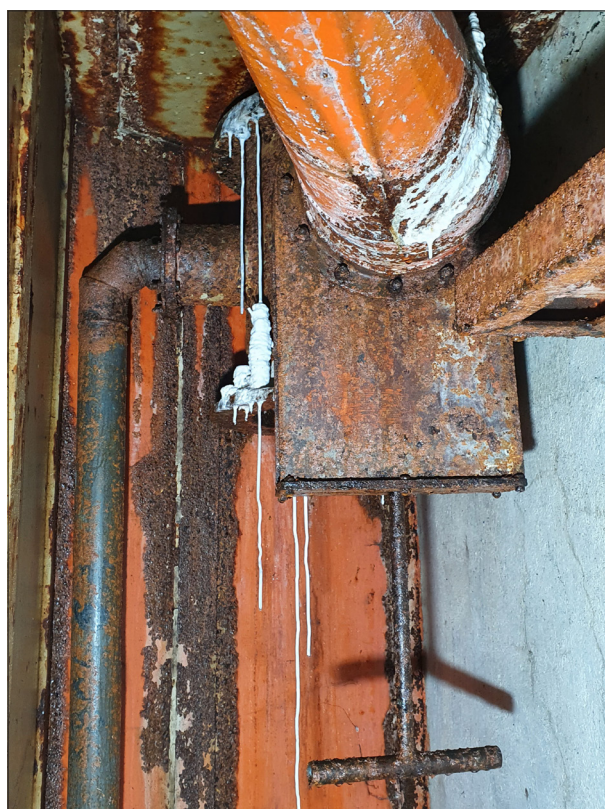
Na objektech tvrže Smolkov se ze šesti osazených ventilačních zvonů zachovaly pouze dva kusy na objektu MO-S 38 pro dělostřeleckou věž RO. Mnohem cennější je ale zachovalé původní potrubí ventilace uvnitř pěchotního srbu MO-S 40. Na fotografiích z roku 2020 (autorem je Pavel Holzknacht) je velmi dobře vidět způsob napojení potrubí na "T" kus, šoupě i vedení potrubí pro odvětrání OMS do evakuačního zvonu.

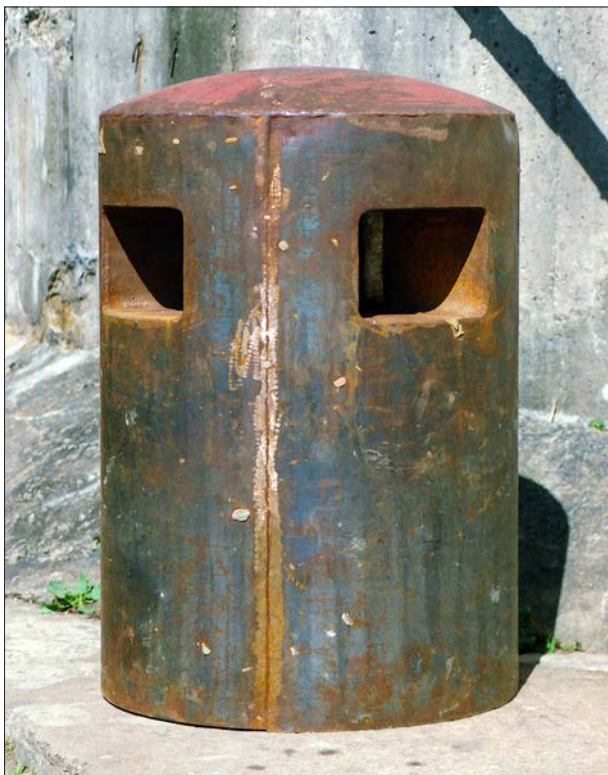
První pokus s výrobou makety ventilačního zvonu proběhl na Boudě (pro objekt K-S 22). K osazení našťestí nedošlo. (TS)

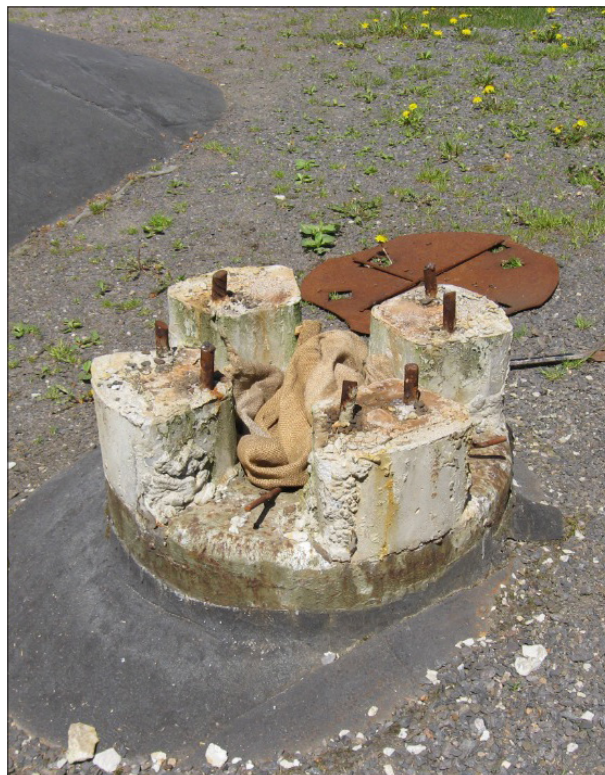
Ani pokus o dobetonování chybějícího vrchlíku znovu objektu R-S 78 na Haničce nedopadl úplně nejlépe. (2006, FB)

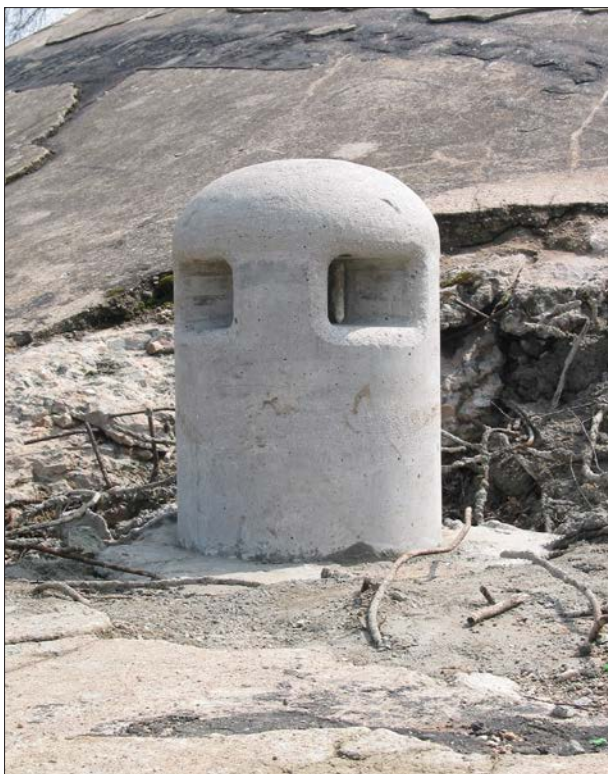
Mnohem lépe vypadá betonová maketa ventilačního zvonu malého typu na pozorovatelně K-S 12b tvrže Hůrka. (2004, LČ)

rý je díky vysoce hodnotnému řemeslnému zpracování lehce zaměnitelný s originálem. Na dělostřelecké pozorovatelně K-S 12b u Králík byla v roce 2003 zhotovena vcelku zdařilá betonová replika vytrženého ventilačního zvonu malého typu.

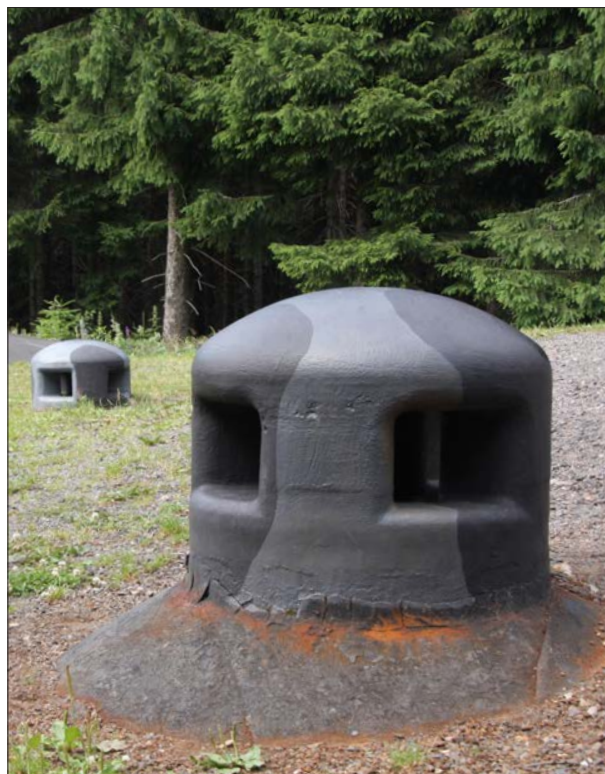
Zcela jistě nejpovedenější replikou je odlévaná kopie vrchní části sacího zvonu objektu R-S 78 tvrže Hanička. (2012, LČ)

Rozmach rekonstrukčních prací, který na pevnostních objektech začal v 90. letech minulého století a v různé intenzitě trvá dodnes, se částečně dotkl i ventilačních zvonů. V roce 2011 byl na Haničce nahrazen chybějící vrchlík ventilačního zvonu objektu R-S 78 kvalitně zhotoveným odlitkem, kte-

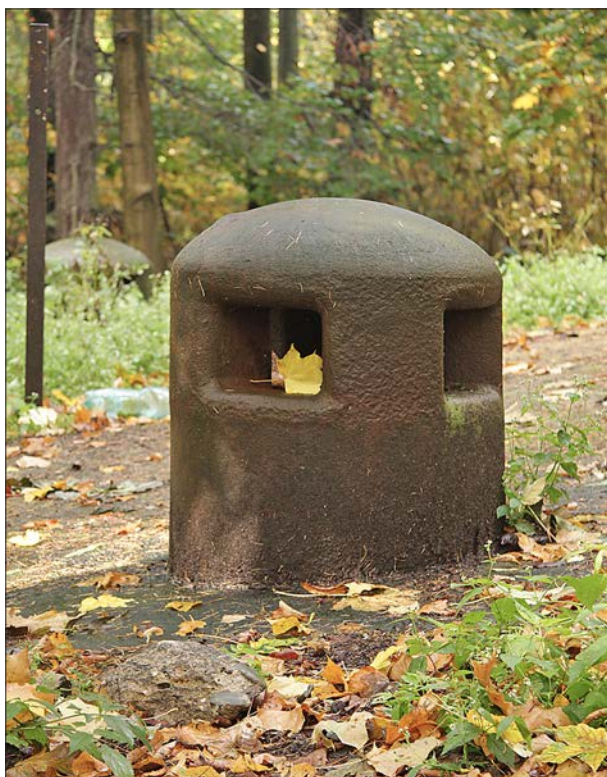
Ventilační zvon pro nasávání vzduchu na objektu MO-S 38 tvrže Smolkov. (2009, LČ)

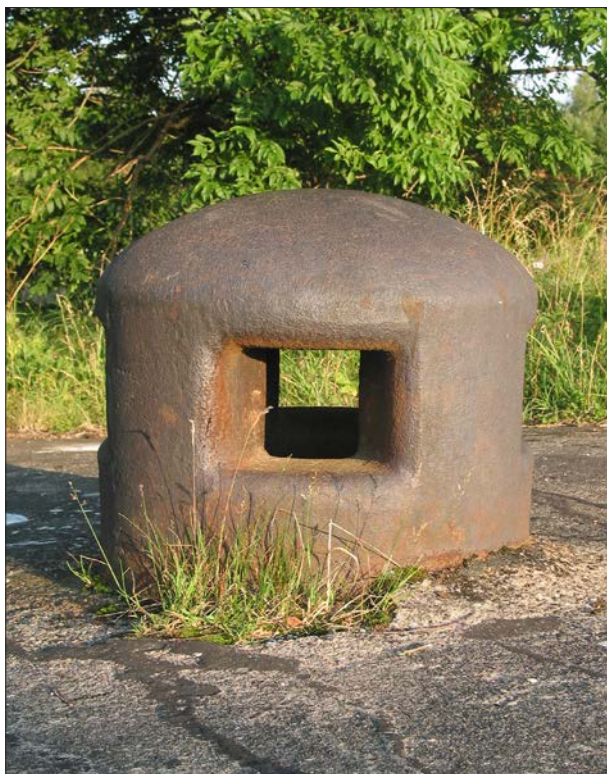
Asi nejčastěji fotografovanými ventilačními zvony je dvojice zvonů na objektu K-S 12 tvrže Hůrka na Králicku. Kromě působivých záběrů zvonů jsou zde pořízené snímky obohaceny i o nádherné pohledy do okolí krajiny. (2003, LČ)

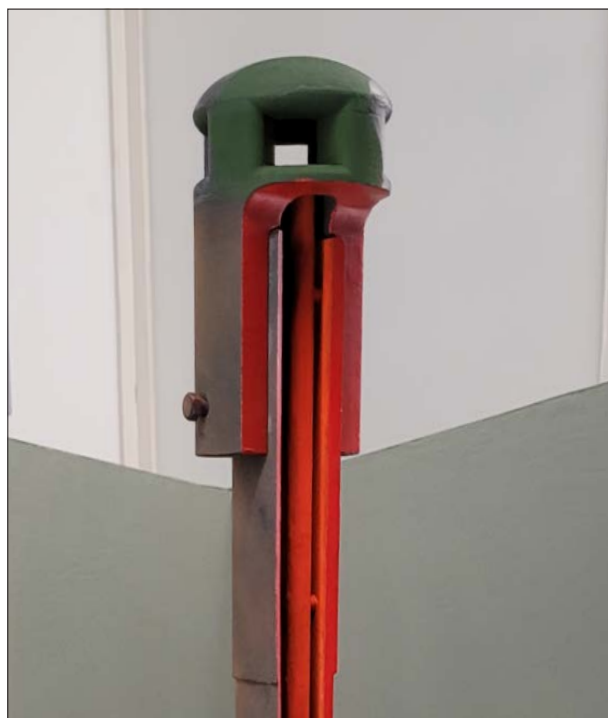
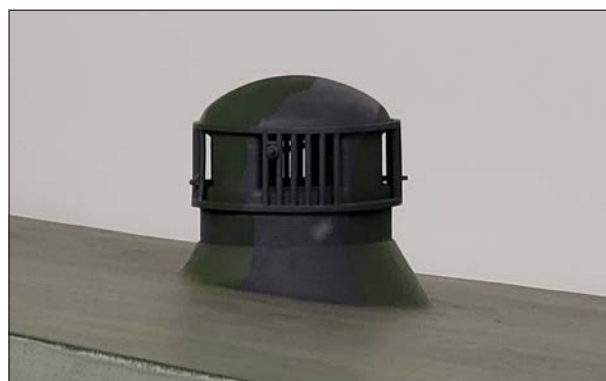
Model objektu K-S 22 a dělostřelecké věže RO na tvrzi Bouda

V červnu 2023 byl v objektu K-S 22 tvrže Bouda veřejnosti představen naprosto dokonale zpracovaný a zcela funkční model dělostřelecké otočné věže RO v měřítku 1:10. Součástí modelu je i vlastní objekt, včetně obou ventilačních zvonů, z nichž ten evakuační je představen v řezu. Díky tomu si návštěvník může udělat představu o jeho konstrukci i způsobu napojení na potrubí a systém rozvodu ventilace v objektu.

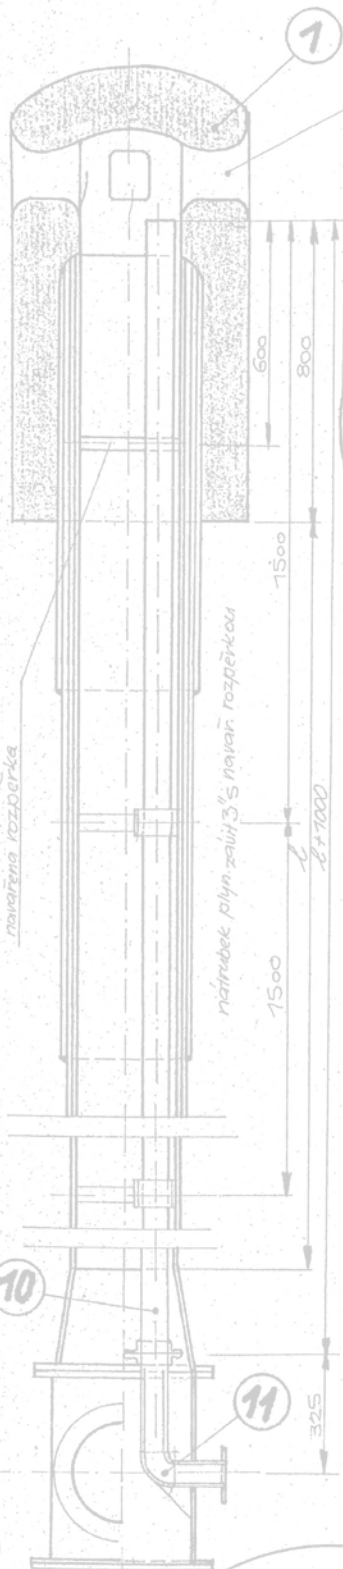
PROVEDENÍ B

ocelové trubky bezešvé ČSN 10

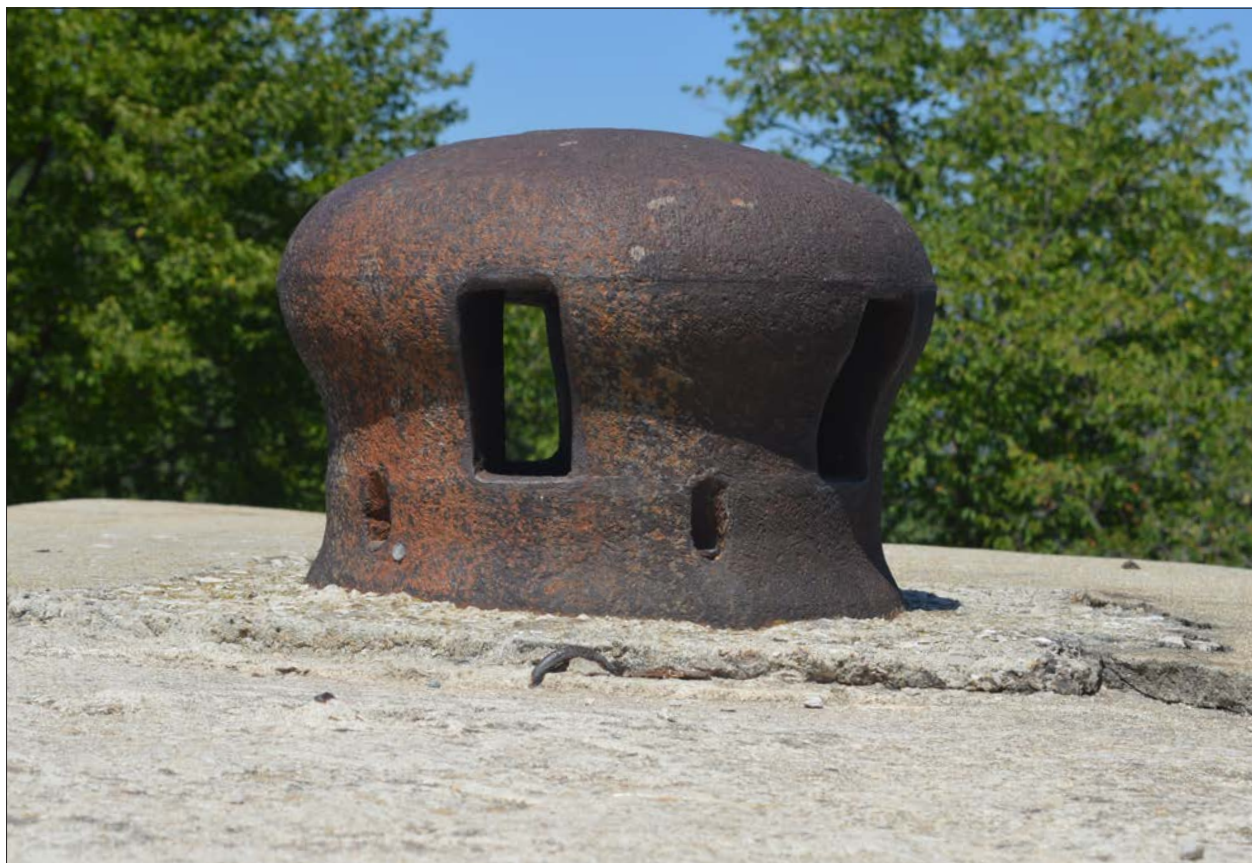
Ventilační zvon na objektu B2 pozorovatelný Pic de Garuche v alpské části Maginotovy linie. Dobře jsou vidět otvory pro nalití roztaveného olova pro svaření zvonu a potrubí. (2021, MP)

Druhý příklad tvoří pozorovatelná Pic de Garuche nacházející se také v prostoru SFAM. Její vchod je sice na svahu odvráceném od nepřítele, ale potrubí do filtrovny by bylo příliš dlouhé. Proto je sání vzduchu tvořeno ventilačním zvonem ve stropě objektu s pozorovacím zvonem, jehož šachta se v podzemí nachází hned vedle filtrovny.

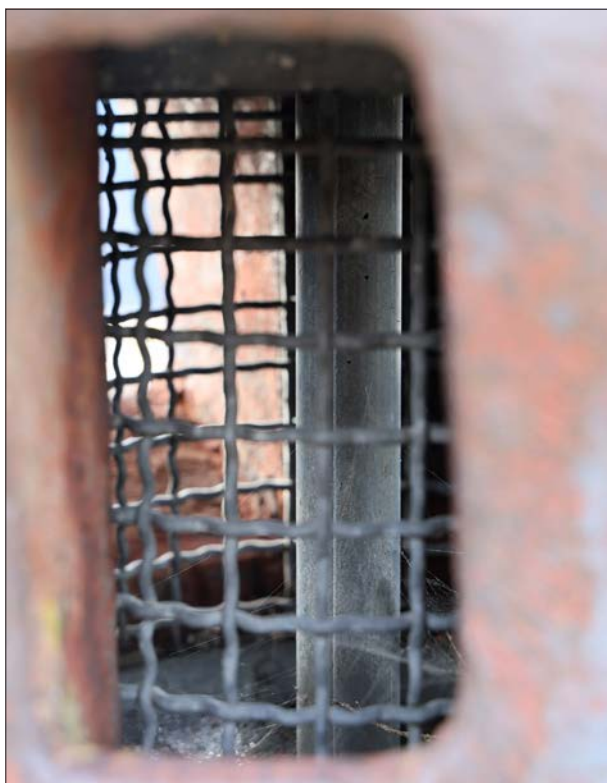
Detail ochranného mřížového koše ventilačního zvonu, za kterým je dobře vidět potrubí odvětrávající záchody; tvrz Rimplas (2024, Jean-Michel Jolas, wikimaginot.eu, CC BY-NC 4.0).

Proti vniku zvířat nebo vhození trhavin dovnitř zvonu se uvnitř nachází ochranný koš z kloubkového pozinkovaného silného pleťva, který je ve správné poloze nesen střední trubkou průměru 49×4,5 mm. Tato malá nosná trubka je použita vždy, i u zvonů pro nasávání. Pokud se jedná o zvon pro evakuaci zkaženého vzduchu a současně pro evakuaci vzduchu ze záchodu, je samostatné potrubí ze záchodu připojeno na střední trubku 49×4,5 mm a ta má nahoře otvory pro odvod vzduchu do prostoru ochranného koše a s dalším vzduchem ven.

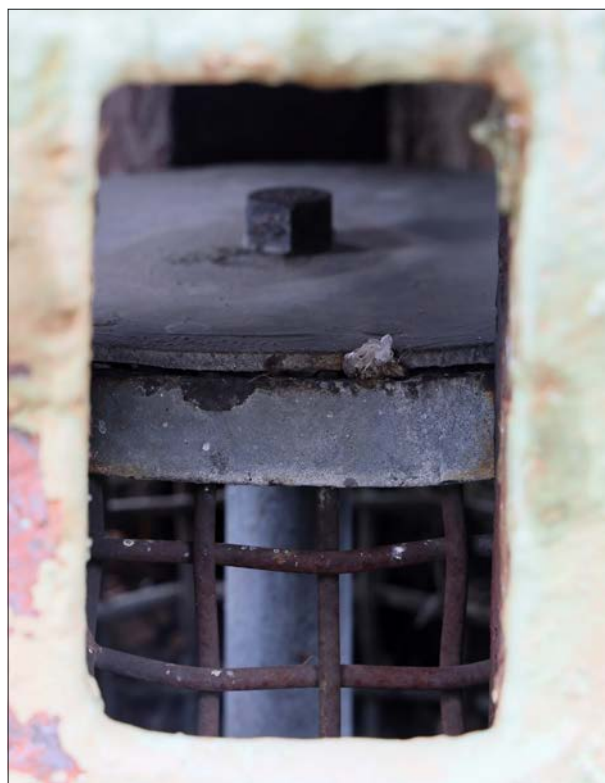
Detail vrchní části ochranného mřížového koše ventilačního zvonu, koš s potrubím je částečně spuštěn ze správné polohy; tvrz Mont Agel (2024, Jean-Michel Jolas, wikimaginot.eu, CC BY-NC 4.0)

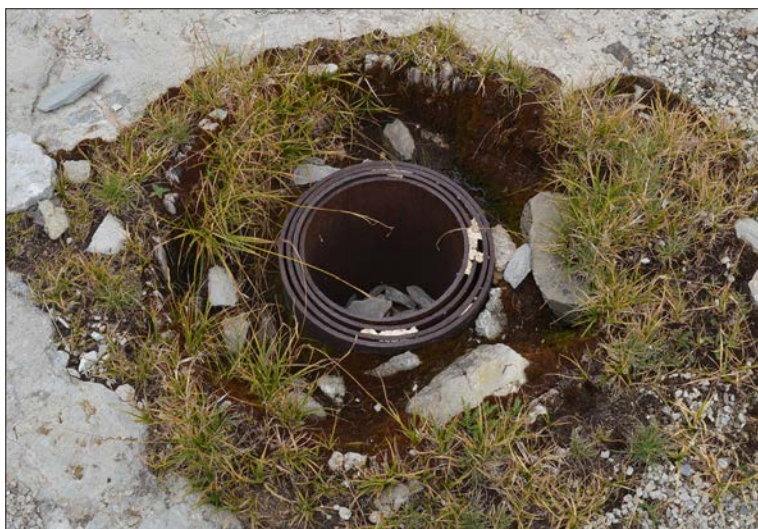
Pohled na přívodní potrubí bez osazeného ventilačního zvonu na objektu B3 tvrze Plan Caval. Dobře jsou vidět čtyři do sebe zasunuté trubky. (2022, MP)

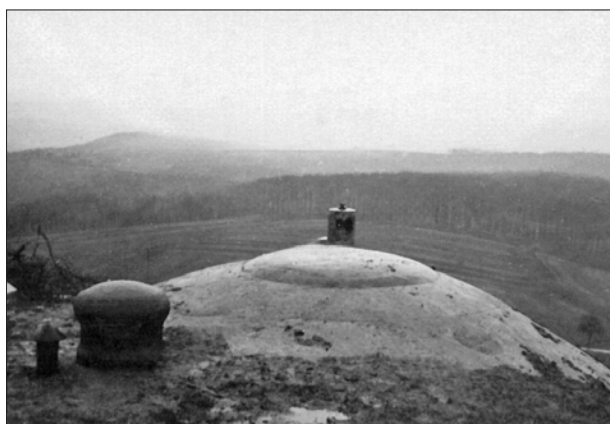
Ventilační zvon vedle pozorovacího zvonu. (1940, eBay)

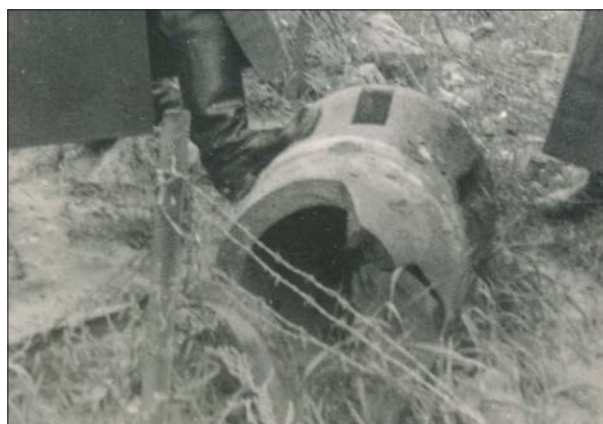
Poškozený ventilační zvon na dobové fotografii. (1940, LT)

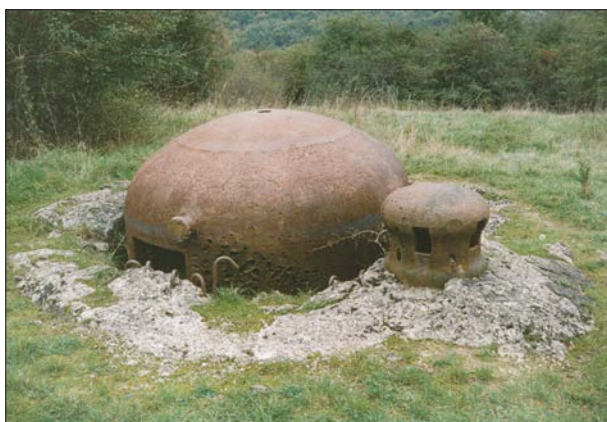
Ventilační zvon "přilepený" ke zvonu GFM. (LČ)

malé tvrže Col des Banquettes v prostoru SFAM (Přímořské Alpy). Tento objekt má kromě zvonu GFM i dvě kulometná dvojčata pod betonem, která střílí čelní nebo šikmou palbou. Ventilační zvon na střeše saje vzduch do filtrovny v podzemí, která zásobuje vzduchem část podzemí a tento objekt. Hlavní vchod do tvrže a druhou část podzemí zásobuje druhá filtrovna, která saje vzduch skrz stěnu vchodu.

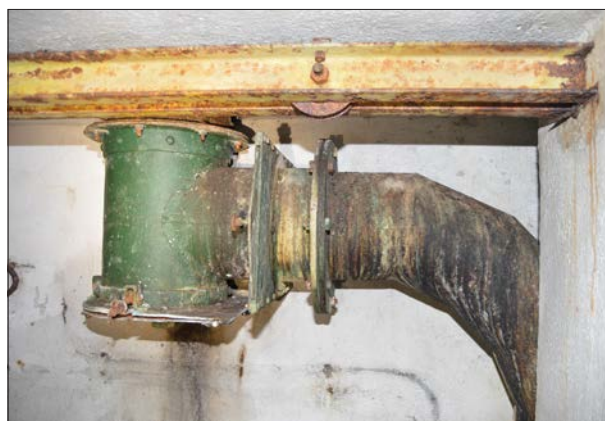
Pic de Garuche, objekt B2. (2015, MP)

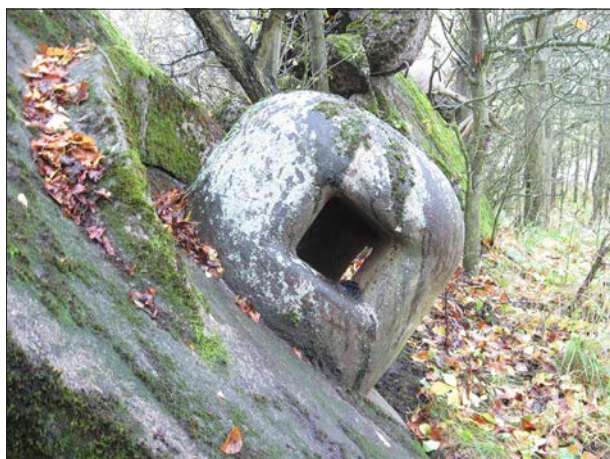
Ventilační zvon typu 409P9 na poničeném objektu Pz.W. 722 tvrže York, MRU Polsko. (PS)

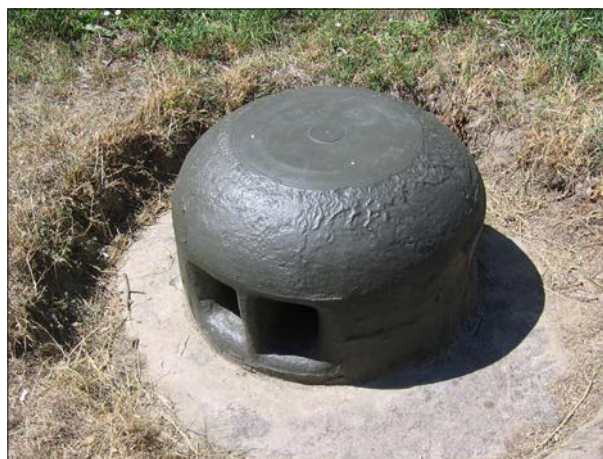
Zachovalý ventilační zvon typu 715P2 na objektu Pz.W. 716 tvrže Scharnhorst, MRU Polsko. (PS)
